De la manera más atenta me dirijo a usted con el propósito presentarle mi **Informe de resultados** conforme a lo estipulado en el **Contrato Administrativo por Servicios Profesionales Número 68-2015**, aprobado mediante el acuerdo ministerial **Número 18-2015** correspondiente del 5 de Enero al 31 de Diciembre del presente año.

Resultados cuantitativos

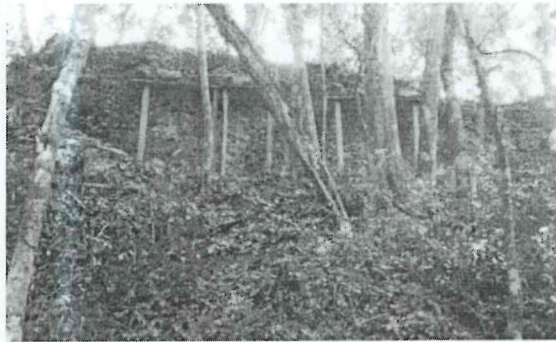
13. Se efectuaron visitas de monitoreo a diez sitios arqueológicos ubicados dentro del Parque, de los cuales tres fueron objeto de trabajos de chapeo de áreas de plaza.

Foto 13. Sitio arqueológico El Carmen

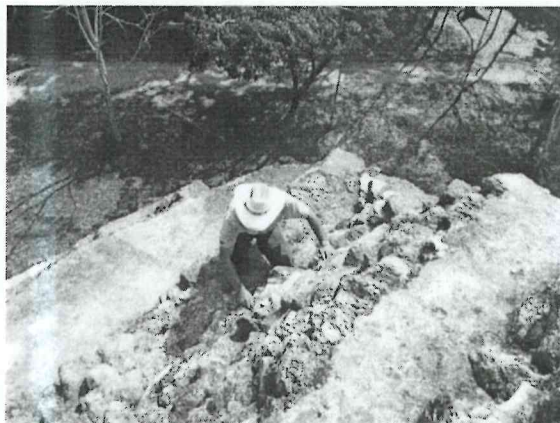
1. Se logró alcanzar el 100% de cobertura en los trabajos de conservación preventiva de la arquitectura y monumentos escultóricos prehispánicos expuestos de Yaxha y Topoxte con los criterios técnicos más apropiados, lo que contribuye de modo decisivo a su preservación a futuro.

Foto 1. Edificio 152, Plaza C, Yaxha

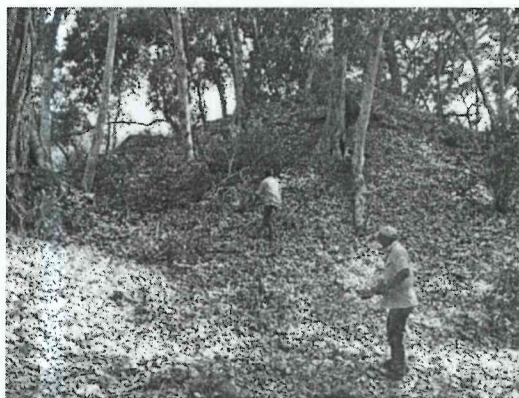
2. Se abarcó un 90% del área proyectada estimada para el manejo mínimo de la vegetación de Yaxha y Topoxte. Con ello se ha logrado proteger los vestigios expuestos por un lado y por el otro mantener una conexión visual que permita mantener una integridad urbana de ambos sitios.

Foto 2. Trabajos de manejo mínimo de vegetación en la Acrópolis Este de Yaxha

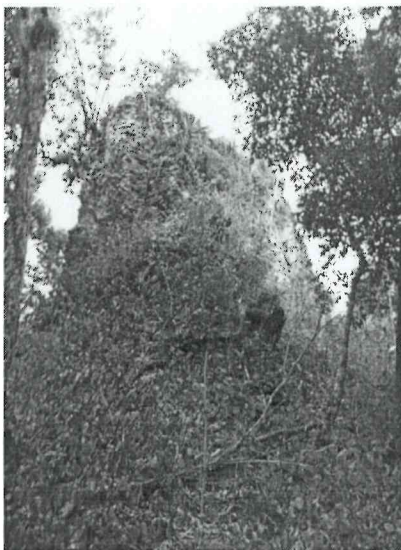
3. La visita a los sitios arqueológicos del parque ha permitido en primera instancia la verificación de su estado de conservación. Ahora bien, la importancia adicional estriba en que de esta forma se ejerce una presencia institucional, lo que contribuye al fortalecimiento de la seguridad del patrimonio local.

Foto 3. Sitio arqueológico Naranjito
