Tikal, Flores, Petén 30 de Diciembre del 2015

De la manera más atenta me dirijo a usted con el propósito de presentarle mi informe de resultados conforme a lo estipulado en el **Contrato administrativo No. 56-2015 por Servicios Técnico Profesionales** aprobado mediante el **Acuerdo Ministerial Número No. 18-2015** correspondiente del 05 de enero al 31 de diciembre del presente año.

### 1. Templo IV.

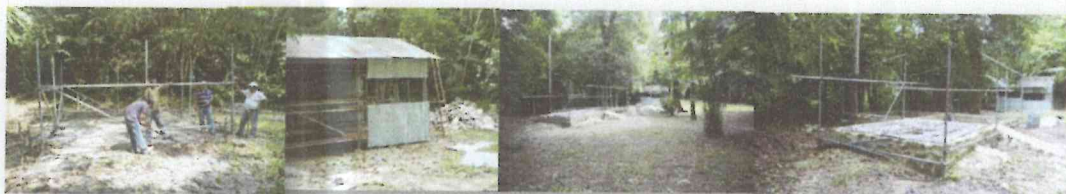
- Elaboración de bodega oficina y piletas en templo III. (Se obtuvo un avance del 100 % en la bodega y en las piletas 95% ). Para habilitar un espacio en esta área y así poder realizar los trabajos de restauración en la crestería.

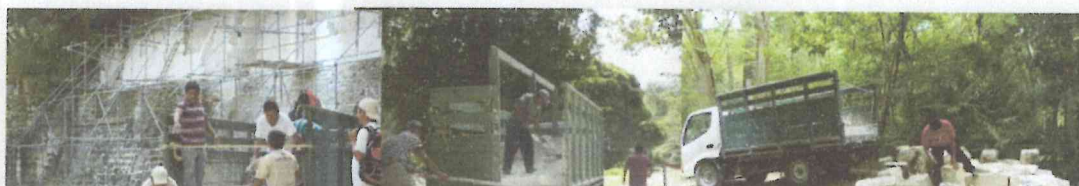
- Traslado de materiales de canteras para la preparación del proceso de restauración, consiste en transportar los materiales de canteras al área de templo. (Se obtuvo un 100%).

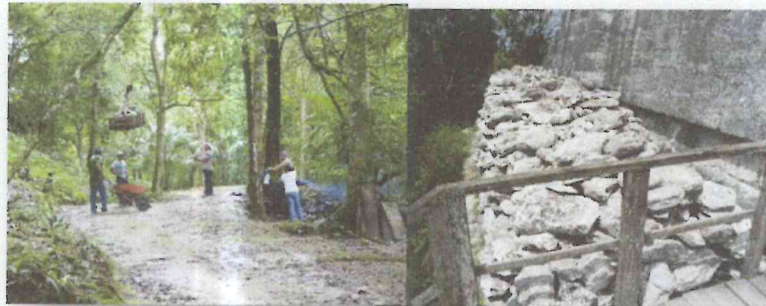
- Traslado de materiales al séptimo basamento para el proceso de restauración, consiste en trasportar los materiales a la parte superior del séptimo cuerpo de templo. (Se obtuvo un el 100%)

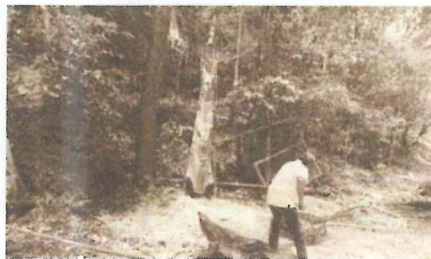
- Colado y limpiado o depurado de pedrín este proceso se realiza colando la tierra de excavación en diferentes grosores de harneros para extraer pedrín de caliza y así tengan compatibilidad con los materiales de los muros. (Se obtuvo el 85%)
