De la manera más atenta me dirijo a usted con el propósito presentarle mi informe de actividades mensuales conforme a lo estipulado en el **Contrato Administrativo por Servicios Profesionales Número 1118-2017**, aprobado mediante el **Acuerdo Ministerial Número 34-2017** correspondiente al mes de **Agosto** del presente año y para el cobro de mis honorarios estoy presentando la Factura Serie "A" y correlativo 00068.

### Actividades

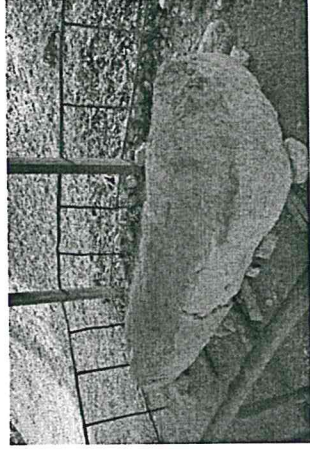
- 9. Se atendieron 17 estelas y nueve altares de Yaxha a través de un proceso de limpieza mecánica, lo que contribuirá a su mejor conservación. Parte del trabajo implica barrer el área circundante para una adecuada delimitación de dichos bienes culturales.

*Foto 12. Estela 11, Yaxha*
