De la manera más atenta me dirijo a usted con el propósito de presentarle mi informe de actividades mensuales conforme a los estipulado en el **Contrato de Prestación por servicios Técnicos Número DGPCYN-029-1471-2021**, aprobado mediante **Acuerdo Ministerial Número 291 -2021** correspondiente **al mes de mayo del presente año**, y para el cobro de mis honorarios estoy presentando la Serie: ABE338D5 Número de DTE: 1682590012

Actividades Realizadas:

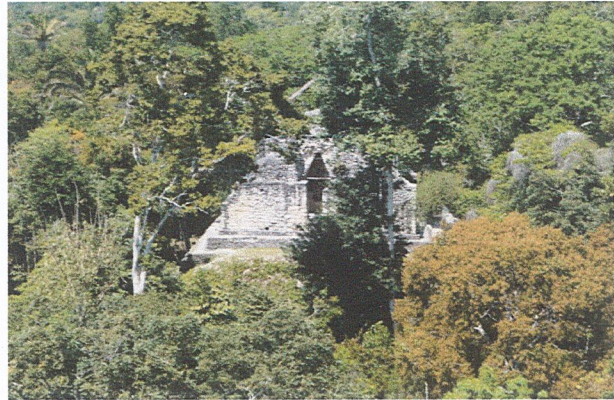
1. Se hicieron trabajos de limpieza en toda la infraestructura existente en el campamento del MICUDE en Naranjo.
2. Se hicieron trabajos de limpieza y control de vegetación en aproximadamente 10 hectáreas en el área monumental del sitio arqueológico Naranjo, generando vistas de edificios con arquitectura restaurada dentro del conjunto urbano.

Edificio B-18, vista generada desde el edificio B-24
