De la manera más atenta me dirijo a usted con el propósito de presentarle mi informe de **Final de actividades** conforme a lo estipulado en el **Contrato Administrativo por servicios Técnico Profesionales Número 389-2013**, aprobado mediante Acuerdo Ministerial Número **28-2013**, correspondiente **del 2 de enero al 30 de noviembre del presente año**.

## **Introducción.**

El presente informe refleja el resultado de los trabajos realizados por la unidad de restauración realizados dentro del Parque Nacional Yaxha-Nakum-Naranjo y otros sitios que el Departamento de Conservación y Rescate de Sitios Arqueológicos realizó en el departamento de Petén así como mejoras en la infraestructura que se encuentra en los campamentos que utiliza el personal técnico y operativo.

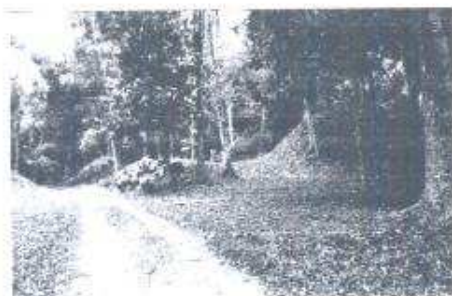
*Naranjo, juego de pelota*

En Naranjo, al igual que en Nakum se hace necesario mantener una actividad constante de chapeo en plazas en todo el sitio arqueológico pues la vegetación crece aceleradamente, por lo que se mantuvo una actividad constante de limpieza y control de vegetación en aproximadamente 72 hectáreas.

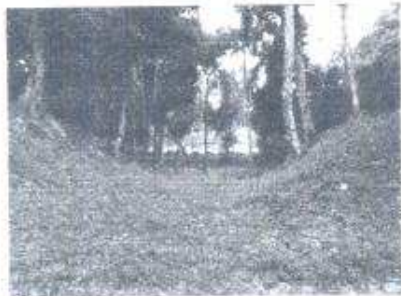
*San Clemente, Juego de pelota*

En el sitio arqueológico San Clemente el personal de mantenimiento y vigilancia mantiene una actividad constante de limpieza en edificios restaurados y sus plazas cubriendo un área aproximada de 6 hectáreas.

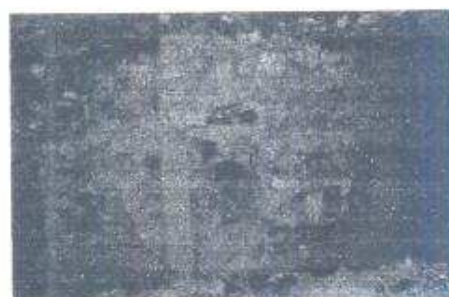
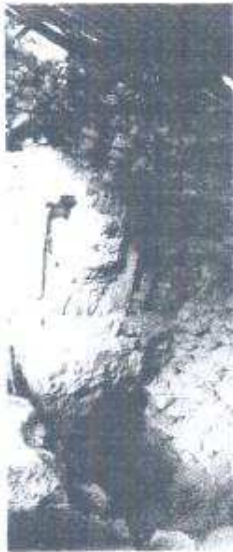
En el edificio A-59 se inició con el proceso de documentación gráfica y fotográfica de los edificios con arquitectura expuesta enfocando el trabajo principalmente en el edificio A-59 y sus relieves.

El proceso de estabilización en este edificio consistió esencialmente en el relleno de los pozos y túneles hechos por los depredadores en el edificio por debajo del friso.
