Guatemala, 30 de diciembre 2013.

De la manera mas atenta me dirijo a usted con el propósito de presentarle mi informe de resultados conforme a lo estipulado en el **Contrato Administrativo por Servicios Profesionales numero 328-2013**, aprobado mediante el **Acuerdo Ministerial Numero 26-2013**, correspondiente desde el 2 de enero al 31 de diciembre del presente año.

### **1. TRABAJOS DE INTERVENCIÓN URGENTE DE RESTAURACIÓN EN LA ESTRUCTURA 5E-58 DEL GRUPO G**

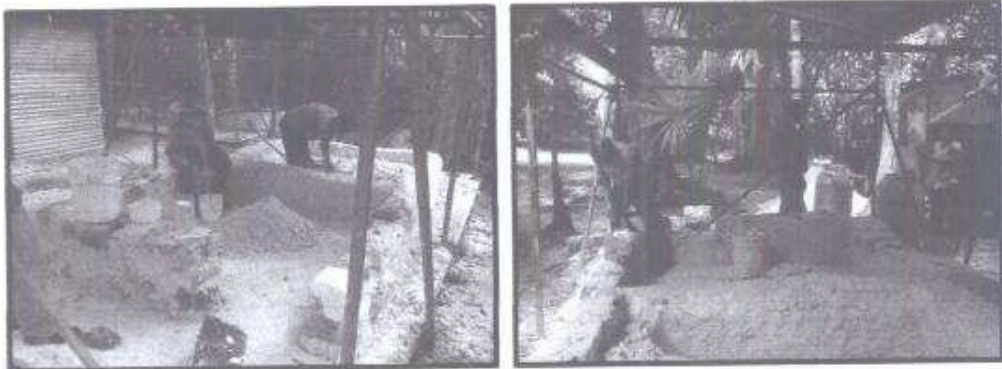
Durante este mes los operativos que se encuentran trabajando en el Grupo G, realizaron la actividad de ampliación de la pileta que servirá para la colocación de mezcla: que será elaborada del material de tierra caliza y cal, la cual se dejara reposar mínimo en un tiempo estipulado de quince días para ya poderla utilizar en los trabajos de intervenciones de restauración hacia la Estructura 5E-58, esta ampliación de la pileta se efectuó con fragmentos de piedras de sillería extraídas de las canteras y con mezcla.

Vista del proceso de ampliación de la pileta de mezcla en el campamento del Grupo G

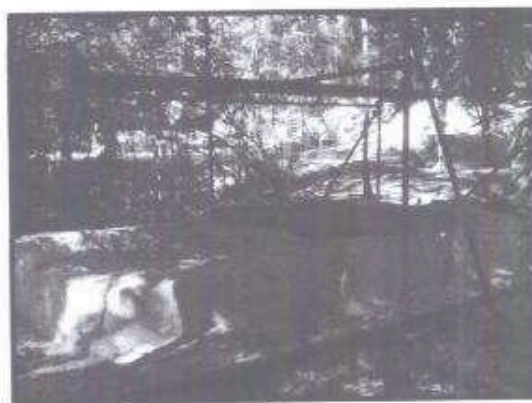
Vista del Trabajo de ampliación finalizado

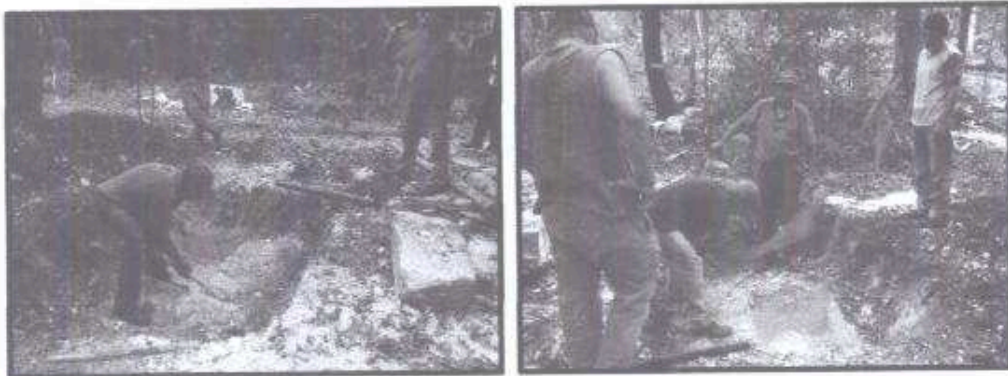
También como parte de los trabajos que se tienen planificados realizar en la Estructura 5E-58 del Grupo G, los operativos fueron ubicados en el área de canteras, esto con el objetivo de poder realizar la extracción de la piedra de sillería que utilizaremos en los trabajos de restauración hacia el muro interno Oeste de la bóveda, Cámara No. 9 de la estructura, donde se efectuara una serie de integraciones en dicho muro, hasta el momento se han podido extraer la cantidad de 25 piedras que miden 0.70cm. de largo por 0.40cm. de ancho.

Vista del proceso de la extracción de la piedra caliza de sillería en las canteras

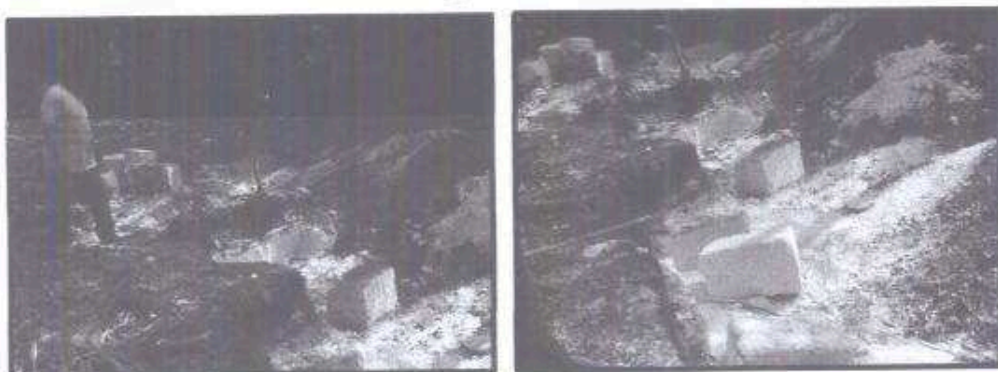
Como parte de los trabajos que se tienen planificados realizar en la Estructura 5E-58, se continuo en el área de canteras, esto con el objetivo de poder realizar la extracción de mas piedra de sillería que utilizaremos en los trabajos de restauración hacia el muro interno Oeste de la bóveda, Cámara No. 9 de la estructura, donde se efectuara una serie de integraciones en dicho muro, en lo que ha transcurrido de este mes se han podido extraer la cantidad de 30 piedras mas que miden 0.70cm de largo por 0.40cm de ancho.

Vista de la extracción de la piedra de sillería en las canteras

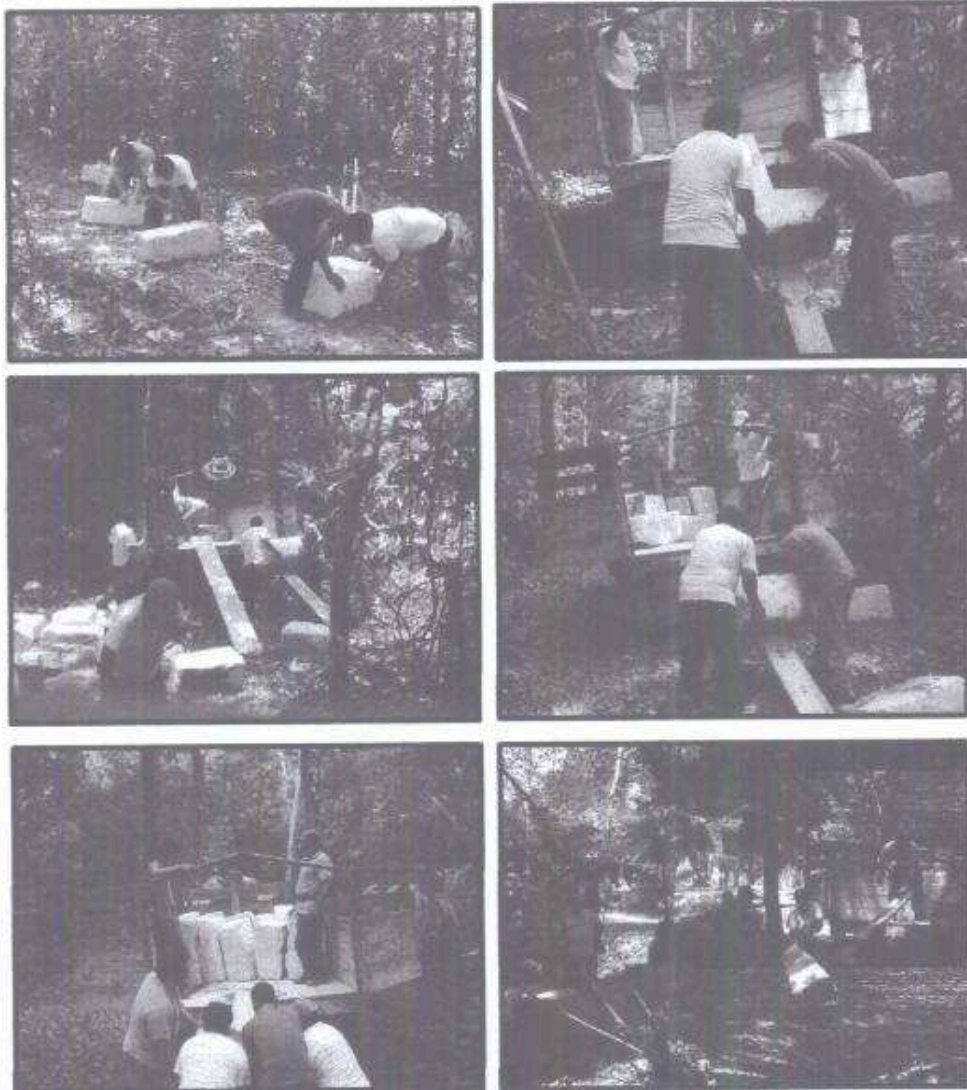
Se realizo la actividad de traslados de piedras de sillería que fue extraída de las canteras ubicadas en el camino que conduce hacia Uaxactún y llevadas hacia el Grupo G del Parque, efectuándose en esta actividad cuatro viajes con el camioncito: en el 1er viaje se traslado la cantidad de 15 piedras de sillería, en el 2do viaje se traslado la cantidad de 25 piedras de sillería, en el 3er viaje se traslado la cantidad de 17 piedras de sillería y en el 4to viaje se traslado la cantidad de 18 piedras de sillería, haciendo un total de 75 piedras de sillería que servirán en el proceso de las intervenciones de restauración.

Vista del traslado de la piedra de sillería desde las canteras hacia el Grupo G

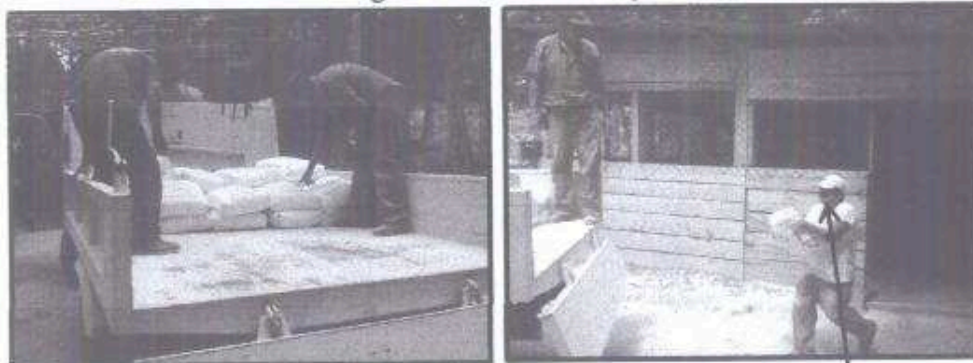
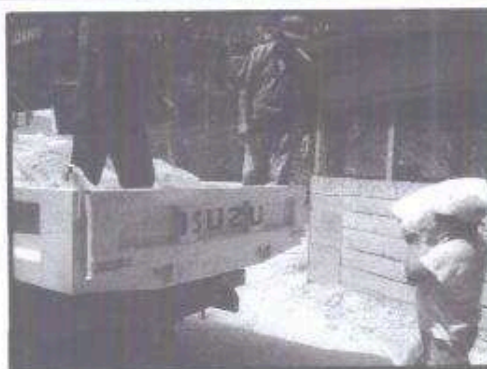
Se realizo el traslado de 100 bultos de cal hidratada desde la bodega que esta ubicada en la Plaza Oeste, hacia la bodega temporal que se ubica en el campamento del Grupo G del Parque, esto con el objetivo de elaborar mezcla que nos servirá en las intervenciones. Usándose mascarillas para dicho traslado por motivos de seguridad hacia el personal.

Vista del momento de cargar la Cal al camión y trasladarla al Grupo G

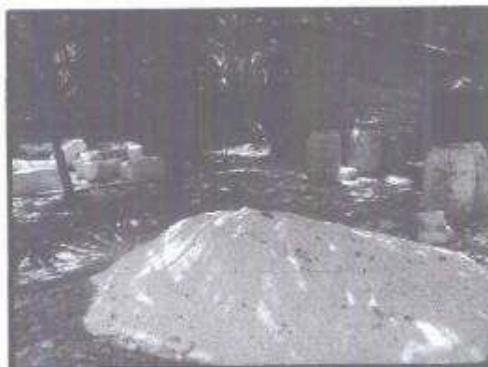
Se realizo la actividad de traslado de tierra caliza desde un afloramiento calizo que esta ubicado en la carretera que conduce al sitio arqueológico de Uaxactún, hacia el Grupo G del Parque, trasladándose la cantidad de 4.5 metros cúbicos de tierra con el objetivo de elaborar mezcla para la intervención.

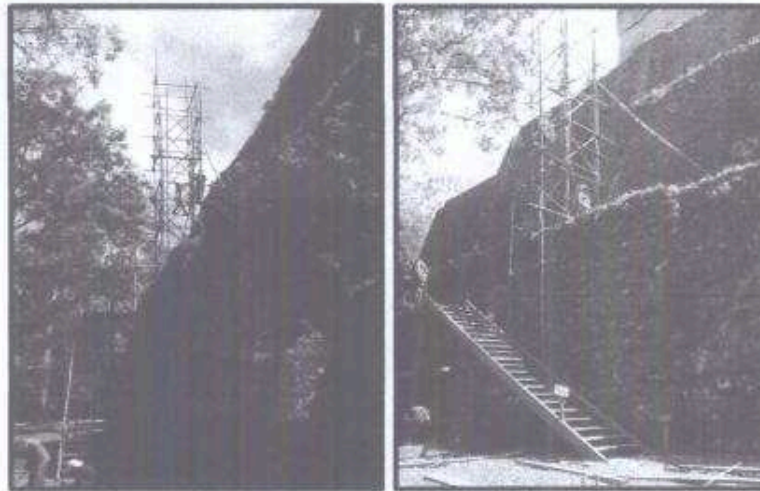
Actividad de apoyo hacia los trabajos que se están realizando en el Templo II de Tikal, donde se esta armando la escalera de madera en la sección posterior del Templo, apoyándose en la construcción de andamiaje en los lugares designados para la construcción de las torres de madera que sostendrán dicha escalera.
