Guatemala, 31 de julio de 2014
Informe 7-2014

De la manera más atenta me dirijo a usted con el propósito presentarle mi informe de actividades mensuales conforme a lo estipulado en el **Contrato Administrativo por Servicios Profesionales Número 268-2014**, aprobado mediante el acuerdo ministerial **Número 29-2014** correspondiente al mes de Julio del presente año y para el cobro de mis honorarios estoy presentando la Factura Serie "A" y correlativo 00023.

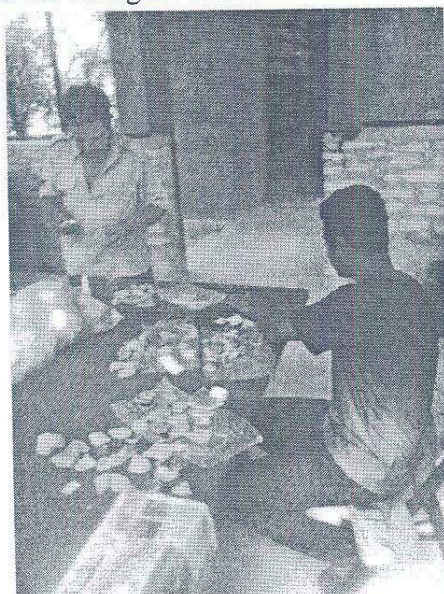
9. Como parte de los trabajos de sondeo arqueológico, la cerámica entre otros materiales es objeto de lavado y marcado con un código específico para pasar a su análisis correspondiente. Al momento se han analizado 500 tiestos, identificando sus tipos cerámicos, los que pasan a formar parte de las tablas que generarán los cuadros estadísticos necesarios. Esta información complementará los datos de campo, dándole una perspectiva histórica a los vestigios detectados.

Foto 9. Trabajos de marcado de la cerámica luego de haber sido lavada
