De la manera más atenta me dirijo a usted con el propósito de presentarle mi informe Final, conforme a lo estipulado en el Contrato Administrativo Número 897-2015 aprobado mediante el Acuerdo Ministerial Número 222-2015, correspondiente del 03 de Marzo al 31 de agosto del presente año.

Iniciamos los trabajos de investigación arqueológica y rescate, seleccionando el grupo más adecuado para el estudio y consolidación de saqueos para la Temporada de Campo del 2015.

Se seleccionó el Grupo La Bolsa por las siguientes razones:

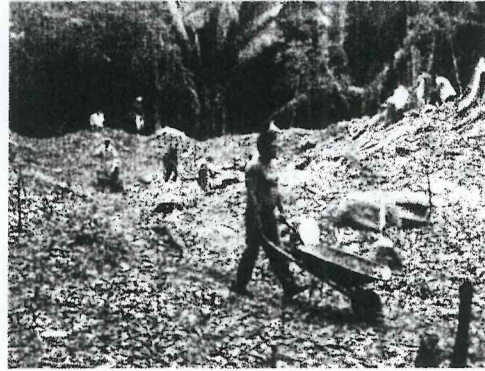
Fig. 4 Limpieza y diseño de retícula

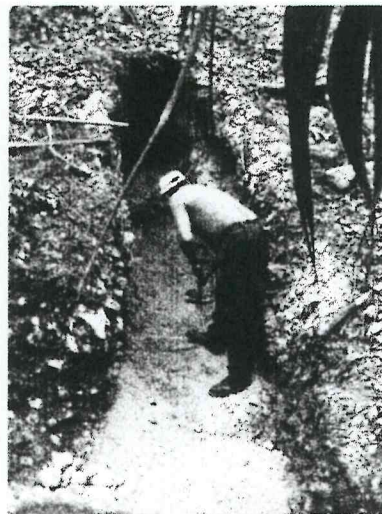
Fig. 6 Saqueo # 2, SW de E-2

## Saqueos # 1 y # 2 (Figs.5 y 6)

Los dos saqueos perforaron las diferentes etapas constructivas de una escalinata saliente que pertenece a un edificio adyacente a la cámara # 1 de E-2. En dichos saqueos se logran reconocer 2 fases constructivas por los pisos que se observan en los perfiles estratigráficos. Por la identificación de un piso en la parte superior de las escalinatas, se puede sugerir que este edificio no tiene cámara superior con bóveda, sino que es una estructura con templo superior de material perecedero.

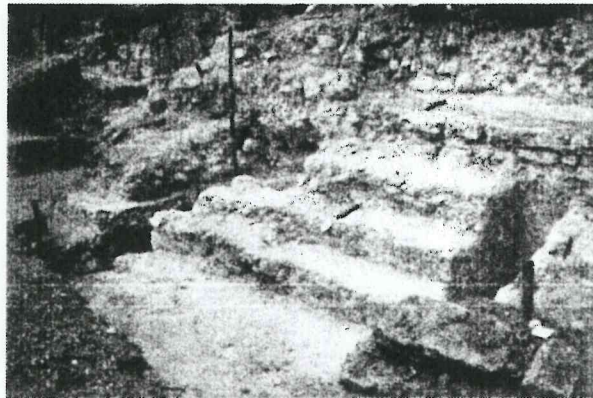
Fig. 12 Escalinata fase # 2, E-2 sector W

Sin embargo, al remover el escombros sobre las escalinatas salientes, fue posible identificar 4 a 5 remodelaciones de las mismas. (Fig. 12)

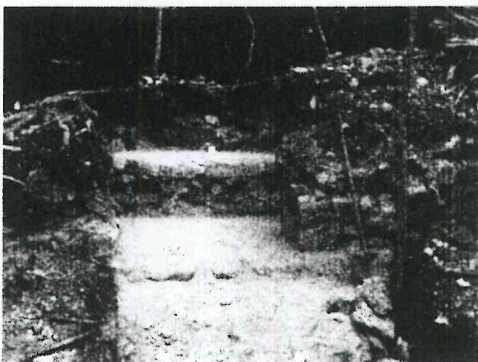
La cámara # 2 de E-3 presenta una banca con dirección N/S con un respaldo ancho en el sector Norte. (Fig. 13)

Fig. 13 Banca # 2, E-3

En el interior de la banca de la cámara # 2 se reconoce un muro con dirección Norte/Sur de una subestructura sin que hasta la fecha se logre determinar sus límites.

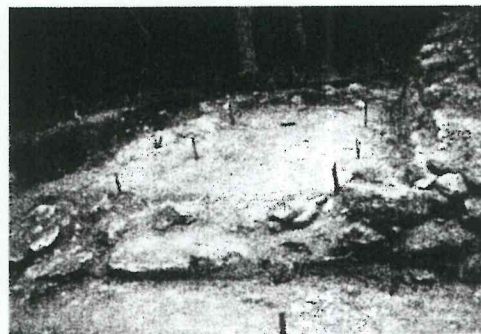
En la esquina Sur de E-3 se identificó un alineamiento de piedra caliza delgada e irregular, superpuesta de forma rectangular. Es un recinto construido por habitantes que llegaron a instalarse ya cuando este edificio estaba en deterioro. Este recinto fue erigido y adosado al muro exterior Sur de la E-3.

Fig. 14 Muros –Estructura post-abandono Esquina Sur de E-3

### Fase Post-abandono (Fig. 14)

Dentro de este recinto se identificó una cima de cenizas y entre las cenizas una cantidad excesiva de tiosos utilitarios, material óseo, material malacológico, mecates, manos de moler, piedras de moler, un colmillo de jabalí, fragmento de conchas, aguja de hueso, etc.
