De la manera más atenta me dirijo a usted con el propósito de presentarle el **PRODUCTO ÚNICO**, conforme a lo estipulado en el **CONTRATO ADMINISTRATIVO DE SERVICIOS PROFESIONALES NÚMERO DGA-189-503-2022**, aprobado por **RESOLUCIÓN NÚMERO VC-DGA-089-2022**.

ESTUDIO GEOTECNICO GENERAL

ESTUDIO DE SUELOS Y MICROZONIFICACIÓN DE UN SECTOR DEL PARQUE ERICK BARRONDO ZONA 7, GUATEMALA

PROYECTO: OBRA UTILITARIA “ESTUDIO DE SUELOS Y MICROZONIFICACIÓN DE UN SECTOR DEL PARQUE ERICK BARRONDO ZONA 7, GUATEMALA”

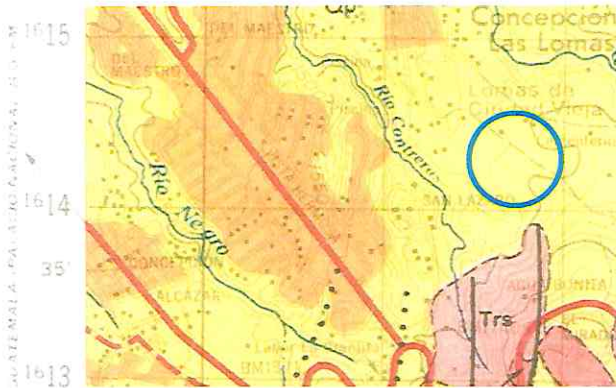
Mapa Geológico del área de estudio

El círculo azul sobre la figura indica la posición del área del proyecto. En el área mapeada se identificaron por lo menos dos unidades litológicas, ambas de origen volcánico, consistentes en depósitos de caída y flujos de lava

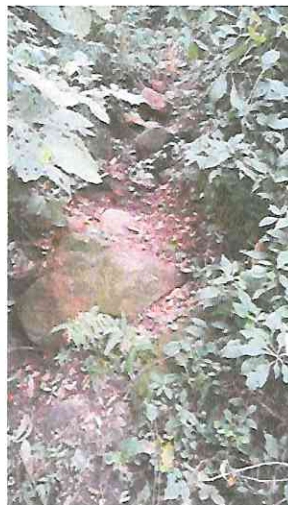
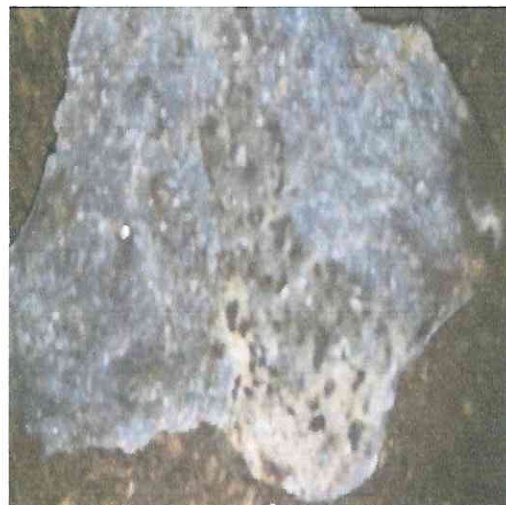
Foto. Afloramiento de rocas de la unidad de Coladas de Lava al fondo de la quebrada.

La unidad está formada por depósitos de flujo con una composición basáltica-andesítica y se encuentra altamente fracturada y meteorizada. Se presenta en forma de bloques semialterados de color gris claro.

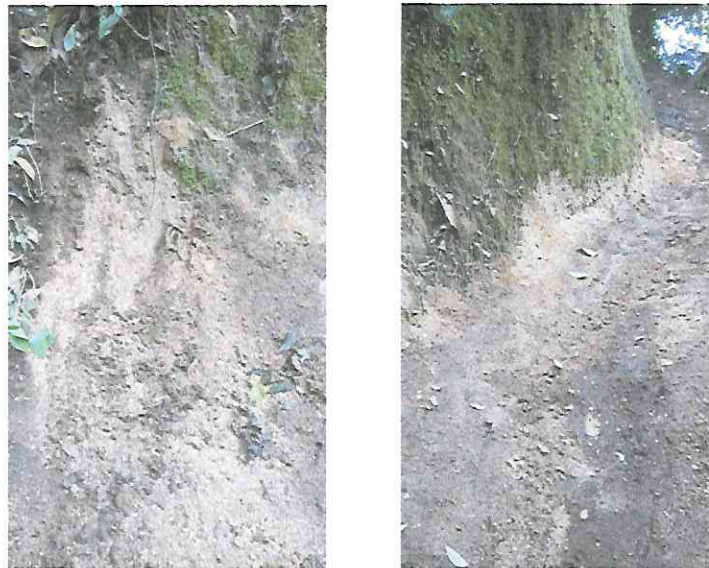
Foto: Afloramiento de un depósito volcánico con fragmentos de pómez dentro de una matriz de ceniza que se encuentran por debajo de los suelos y paleosuelos.

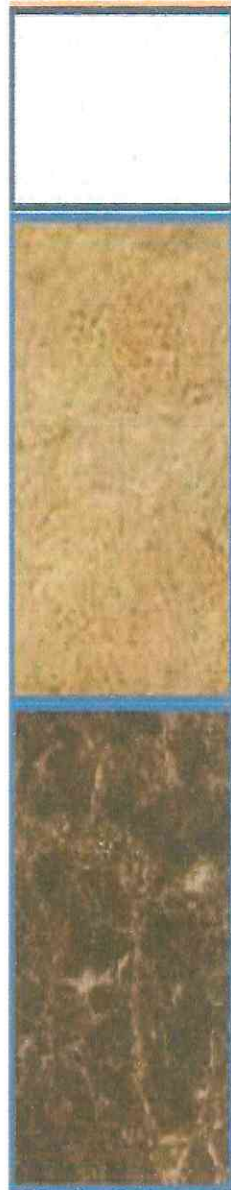
(COLUMNA LITOSTRATIGRÁFICA LOCAL)

Suelos y paleosuelos recientes intercalados
con depósitos piroclásticos y lapilli

Depósitos del cuaternario: piroclásticos, con
pómez y arena fina en matriz de ceniza
algunos fragmentos de rocas andesíticas

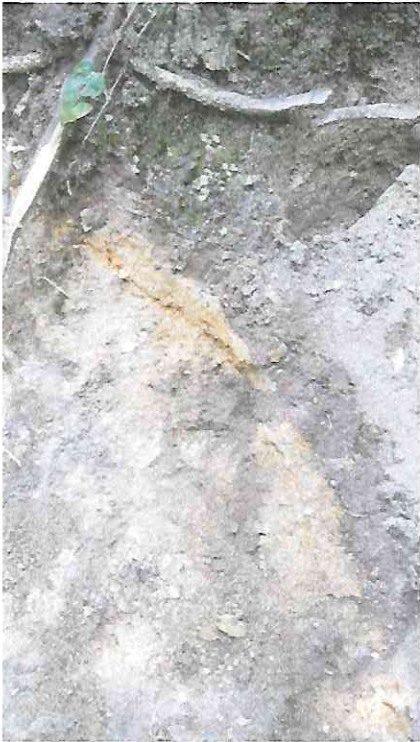
Unidad de piroclásticos en contacto con la unidad de andesitas alteradas, dicho contacto es discordante por lo que se encuentra una línea estructural N 10 W que es el lineamiento principal de toda la zona estudiada de acuerdo con los estéreo diagramas de abajo

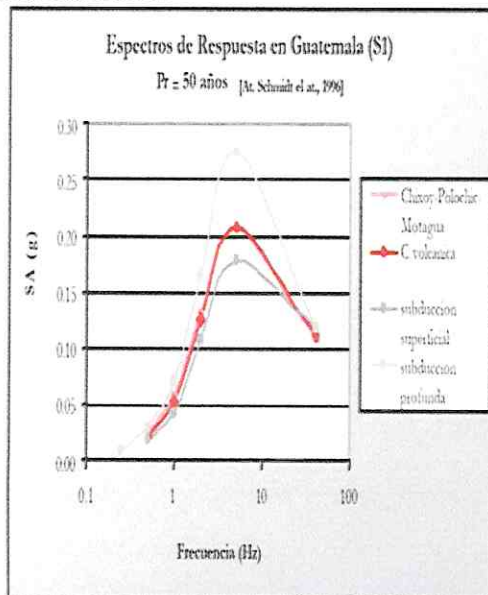
a) Periodo de retorno 50 años

Los espectros de respuesta resultantes, correspondientes a los distintos escenarios se han representado para periodos de retorno de 50 y 500 años, con el fin de facilitar la comparación posterior con los establecidos en el borrador del código de Guatemala (AGIES NR-1, 1999) para los sismos frecuente y básico de diseño, asociados a esos periodos. Se muestran en las figuras a, y b, respectivamente.

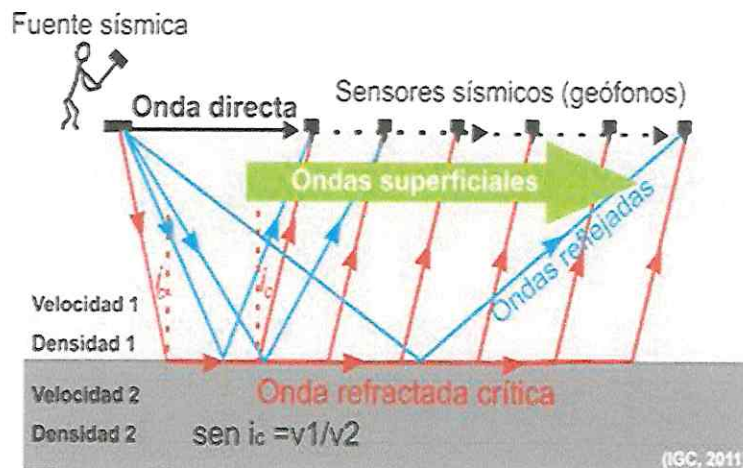
Representación de la refracción en dos estratos

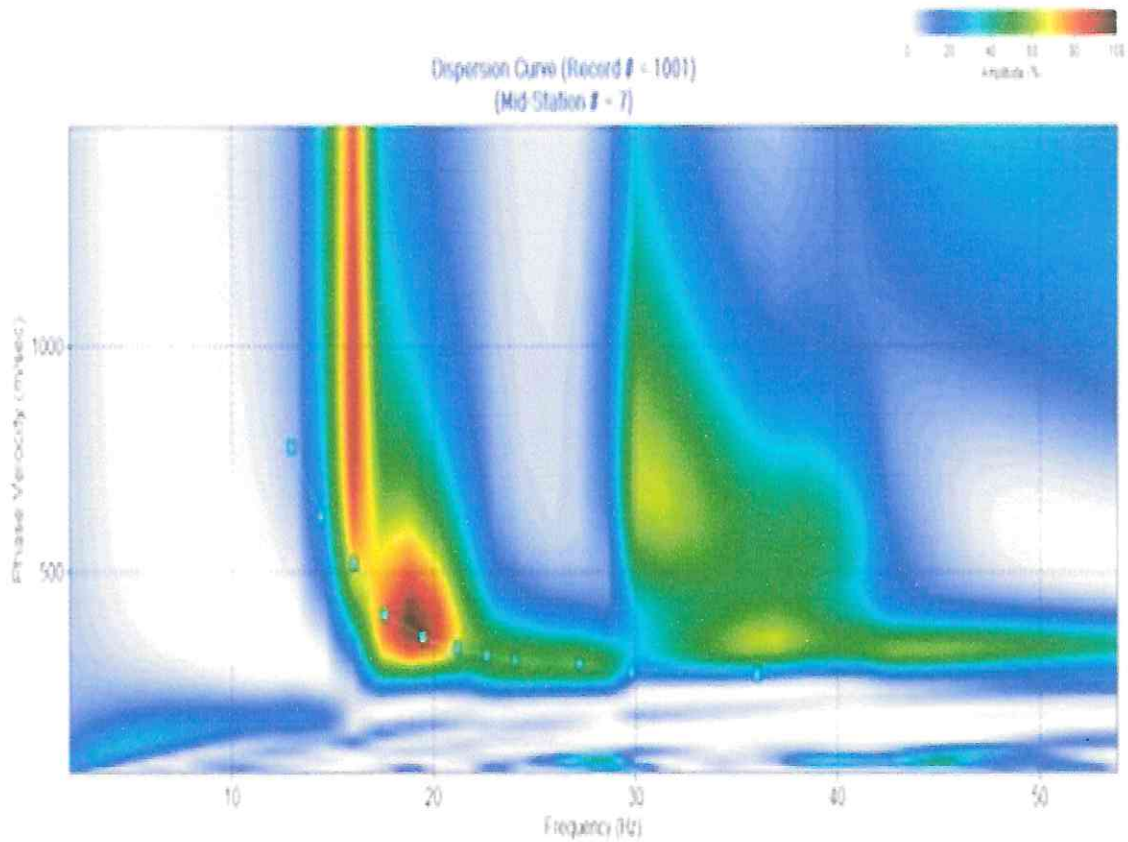
FIGURA SUPERIOR:

El modelo de inversión de las vs en función de la profundidad se elaboró usando 2 estratos considerando la curva de dispersión obtenida por medio del análisis frecuencia-número de onda o espectro f_k . Se puede observar las diferentes propiedades físico-mecánicas de los estratos que se encuentran presentes en **Parque Erick Barrondo zona 7** (El primer estrato es menos denso y consolidado que el segundo).

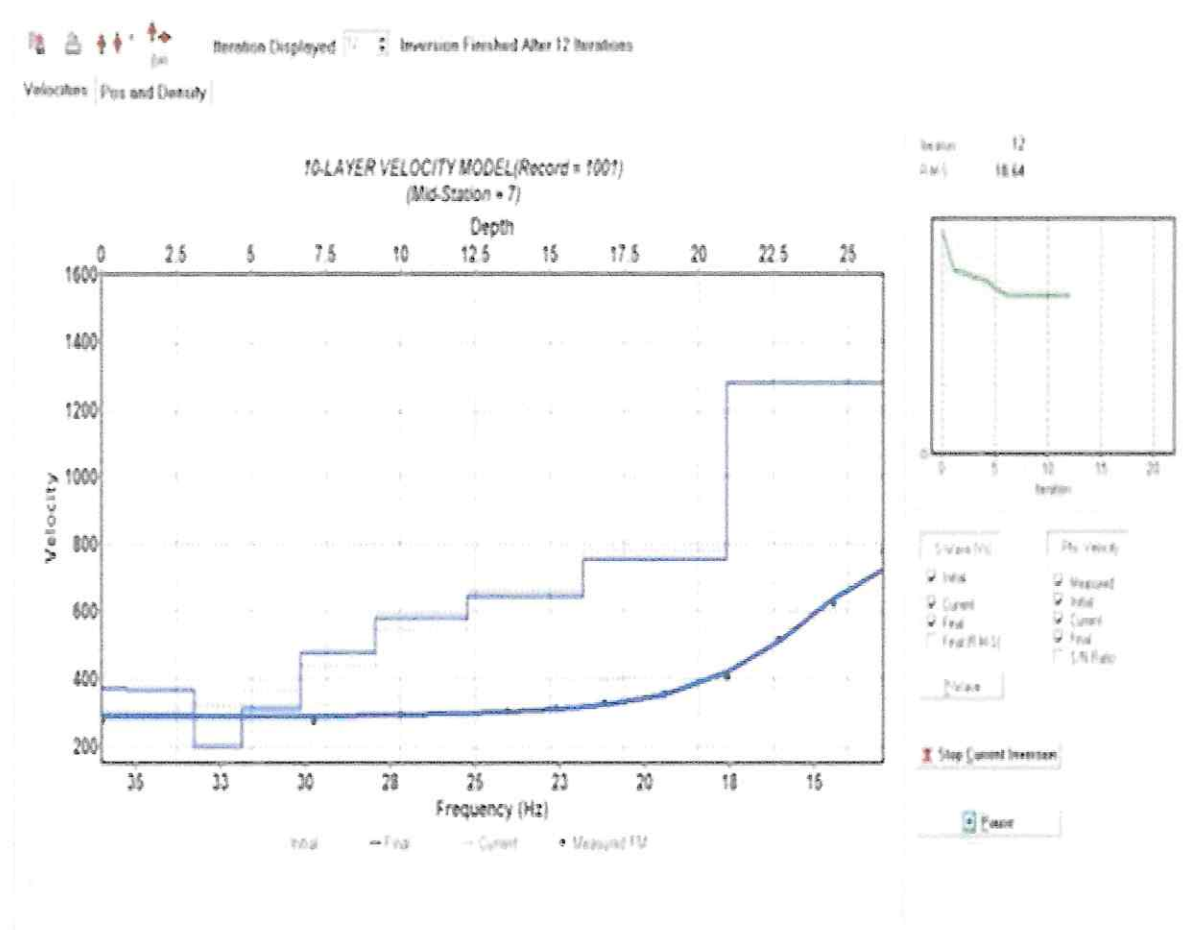
FIGURA INFERIOR:

El modelo de inversión muestra como los primeros 3 metros son constituidos de material suelto con Vs muy baja (200 m/s) que corresponden a suelos piroclásticos, luego hay unos 20 metros de material mejor consolidado ($v_s > 450$ m/s) hasta llegar a la profundidad máxima confiable para el tipo de prueba. Estos datos son de acuerdo a la estratigrafía evidenciada en los sondeos de penetración estándar (2

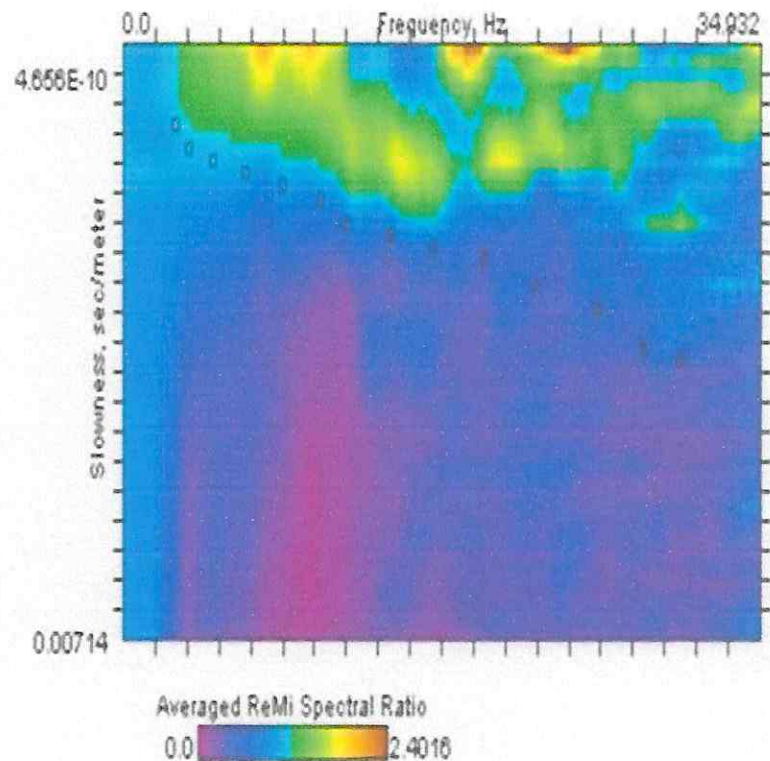
Espectro p-f con los picos usado para el model de dispersión

La sísmica REMI, en comparación a la sísmica MASW, es más confiable a profundidades mayores de 15 metros. El perfil de las Vs muestra que luego de los 4.5 metros de materiales poco consolidados ($V_s < 350 \text{ m/s}$) hay velocidades de 480 m/s a 578 m/s, características de un macizo rocoso basalto-andesítico fracturado meteorizado que se evidencia con la geología estructural que se llevo a cabo en un área de **Parque Erick Barrondo zona 7**

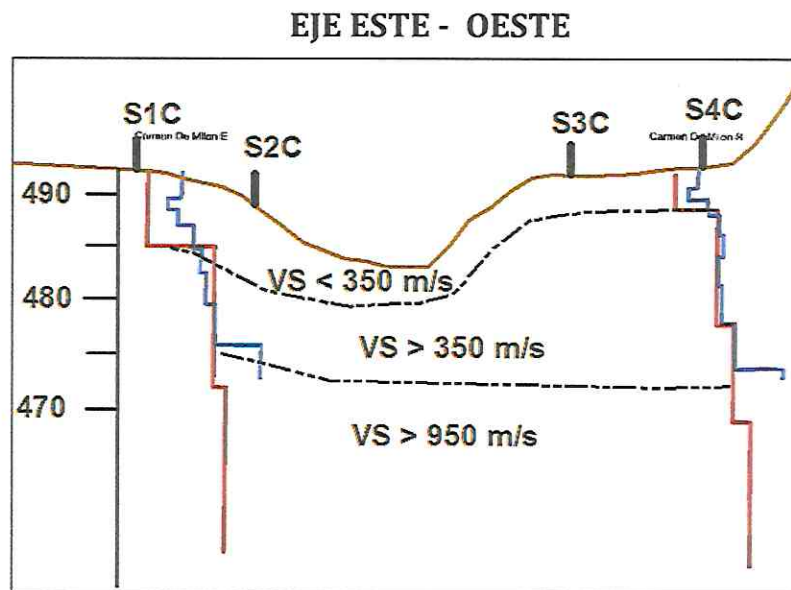
Perfil geofísico ortogonal a la líneas entrada 1 y salida 1. En azul V_s de MASW, en rojo V_s de REMI.

1. $V_s < 350$ m/s: primeros 3-10 metros constituido por material muy alterado, poco consolidado.
2. $V_s < 850$ m/s y > 350 m/s: estrato geofísico hasta los 20 metros caracterizado por materiales piroclásticos compactados y depósitos tobaceos.
3. $V_s > 850$ m/s: estrato geofísico por debajo de los 20 metros de profundidad caracterizado por la predominancia de ditritos basalto-andesíticos medianamente meteorizados.

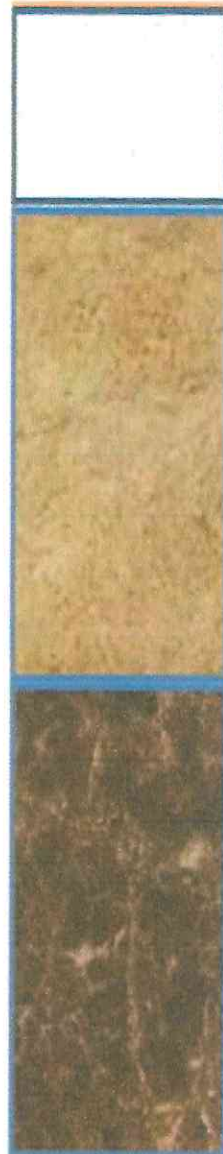
(COLUMNA LITOSTRATIGRÁFICA LOCAL)

Suelos y paleosuelos recientes intercalados
con depósitos piroclásticos y lapilli
