De la manera más atenta me dirijo a usted con el propósito de presentarle el informe de actividades conforme a lo estipulado en el acta No. CCMAA-DGA-047-2023.

- En los días del 01 al 10 de febrero se inició con los trabajos de limpieza del segmento TC de la fachada poniente del proyecto de revitalización, remozamiento y restauración de las fachadas oriente y poniente del Centro Cultural Miguel Ángel Asturias.
  - Como parte de dichos trabajos se utilizó herramientas de limpieza como cepillos metálicos para la remoción primaria superficial de elementos contaminantes, en la que se eliminaron partículas de polvo, residuos orgánicos e inorgánicos que puedan estar impregnados en la superficie.

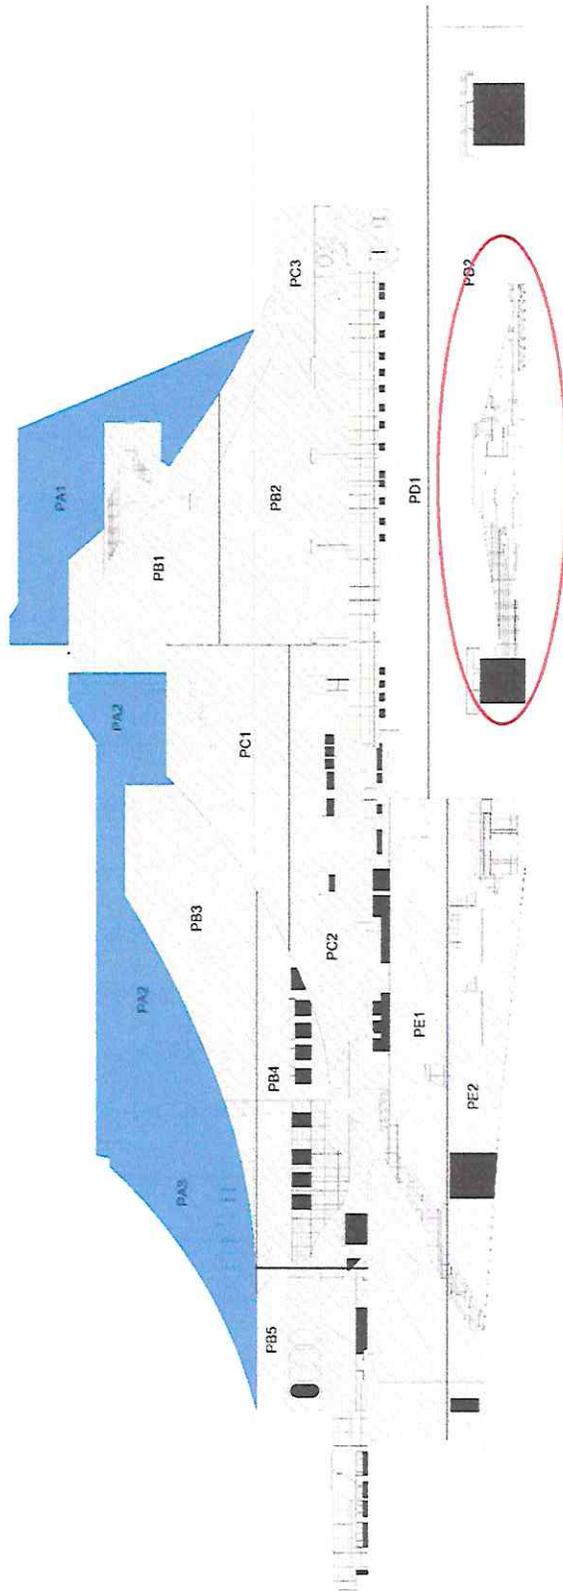
ESQUEMA DE UBICACIÓN DE SECTORES DE LA FACHADA PONIENTE. EN CIRCULO ROJO EL SEGMENTO TC.

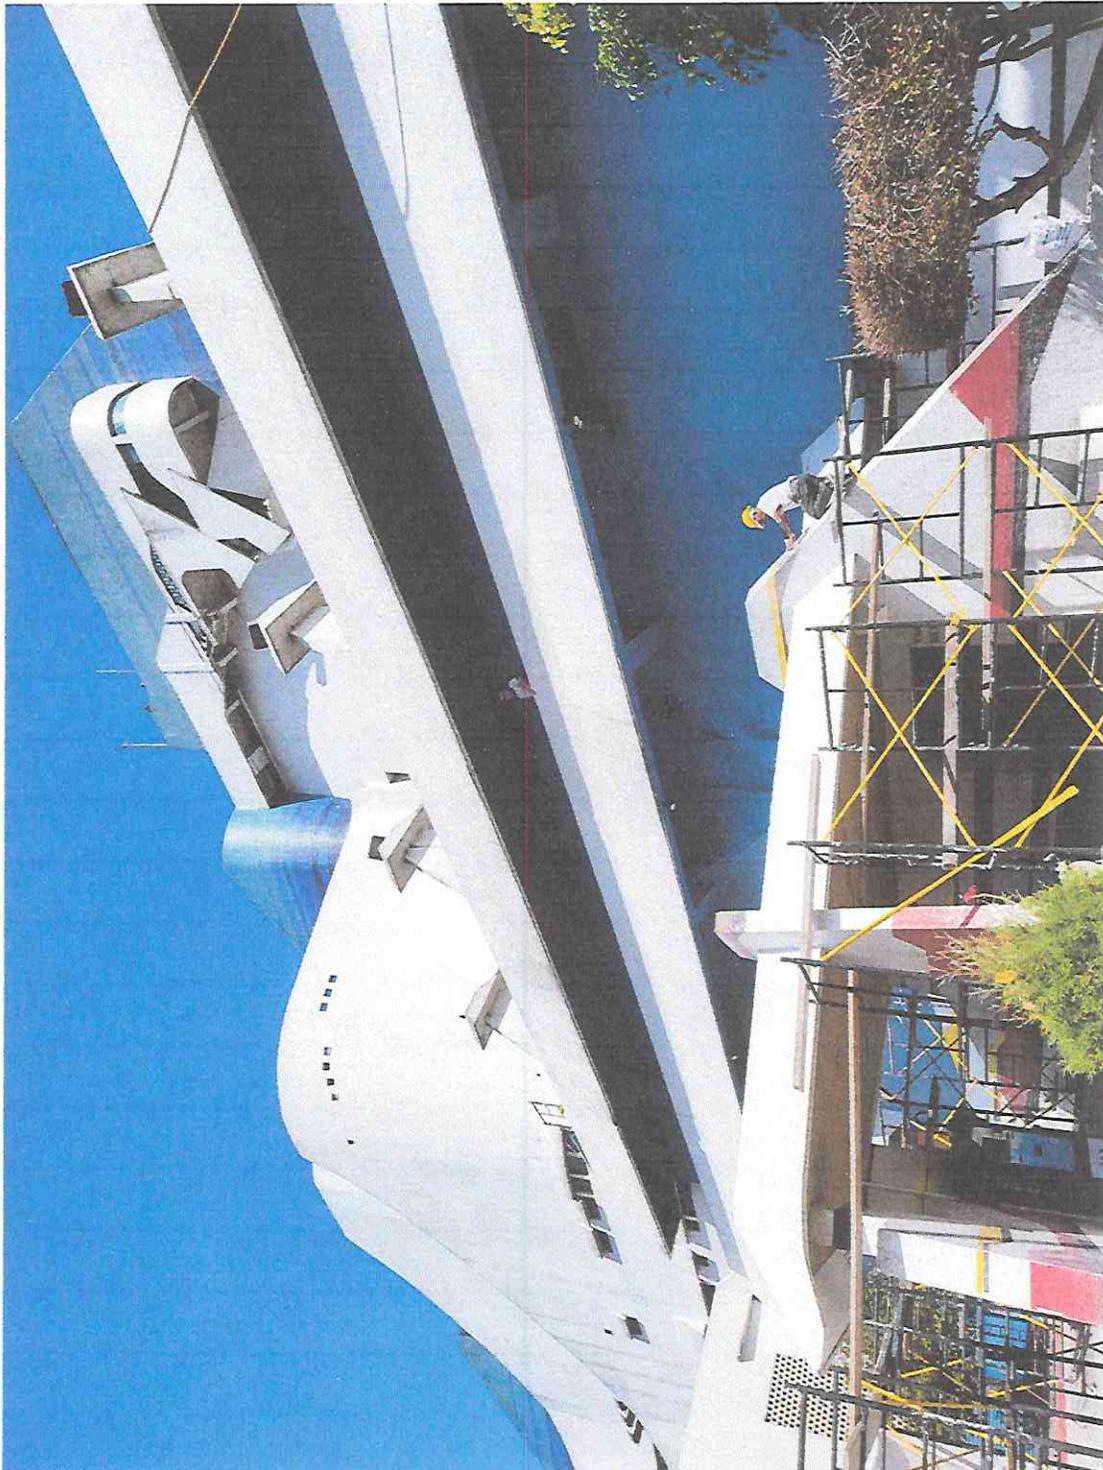
TRABAJOS DE LIMPIEZA Y DESINFECCIÓN EN PARTE SUPERIOR DEL INGRESO DEL TEATRO DE CÁMARA –  
SEGMENTO TC

- En los días del 13 al 17 de febrero se inició con los trabajos de desinfección del segmento TC de la fachada poniente del proyecto de revitalización, remozamiento y restauración de las fachadas oriente y poniente del Centro Cultural Miguel Ángel Asturias.

- Para poder realizar dichos trabajos se utilizó aspersores, brochas, cepillos con cerdas de plástico y cepillos con cerdas metálicas para hacer un tallado a profundidad, además de material químico diluido, tales como anti sarro, ácido muriático y ácido oxálico para eliminar todo el material orgánico e inorgánico que se ha impregnado en las superficies de manera profunda y las cuales se desinfectaron. Para realizar dicho trabajo se dio uso al equipo de seguridad industrial implementado para dichas labores, dentro del cual se encuentran gafas protectoras, casco, respirador con filtro, guante para manejo de químicos, chalecos de alta visibilidad, arneses y líneas de vida.
