De la manera más atenta me dirijo a usted con el propósito de presentarle mi informe de actividades mensuales conforme a lo estipulado en el **Contrato Administrativo por servicios Técnico Profesionales Número 389-2013**, aprobado mediante Acuerdo Ministerial Número **28-2013**, correspondiente **al mes de noviembre del presente año**, y para el cobro de mis honorarios estoy presentando la **factura Serie B número correlativo 000028**.

Actividades Realizadas:

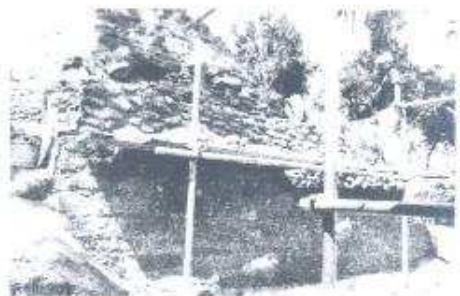
1. Se supervisaron los trabajos de limpieza en cocinas, dormitorios, baños y letrinas del campamento utilizado por el personal que labora en el sitio arqueológico Naranjo y se inició con la construcción de una nueva letrina para uso del personal de apoyo; el foso para la letrina se concluyó con una profundidad de profundidad de 3,00m.
2. Se supervisó el mantenimiento (limpieza y control de vegetación) en aproximadamente 6 hectáreas en el área arqueológica del sitio arqueológico Naranjo, así como la limpieza permanente de los muros en los edificios ya restaurados.
3. En el cuarto nivel del edificio B-15 en la Acrópolis Central de Naranjo se supervisó la restauración de los muros del cuerpo en el lateral norte de la escalinata y la fachada este, se trabajó una superficie aproximada a los 12 m².

Esquina sur este del cuarto nivel

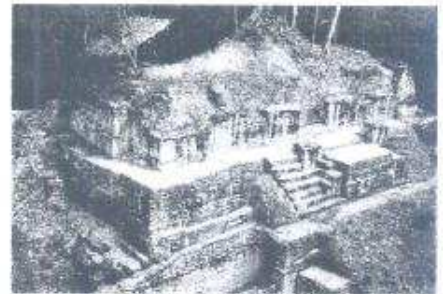
4. En el edificio B-14 del sitio arqueológico Naranjo se supervisó el trabajo de restauración en las fachadas oeste, en el cuerpo que está a la altura del patio norte en la intervención se consolidaron sisas entre su sillería y se recuperó el volumen de la plataforma. Se trabajó una superficie aproximada a los 18 m².

Edificio B-14
