Ref.: EI CONTRATO ADMINISTRATIVO NÚMERO MCD GUION DGA GUION CIENTO TREINTA GUION DOS MIL VEINTITRES (MCD-DGA-130-2023) Y SUS MODIFICACIONES, PARA LA EJECUCIÓN DEL PROYECTO: CONSTRUCCIÓN EDIFICIO DE LA DANZA, CENTRO CULTURAL MIGUEL ANGEL ASTURIAS GUATEMALA, GUATEMALA.

# INFORME PORMENORIZADO

Municipio de Guatemala, departamento de Guatemala, de 03 agosto de 2026

Supervisor  
Arq. Rony Amílcar Chávez Rivera  
Colegiado No. 1,021

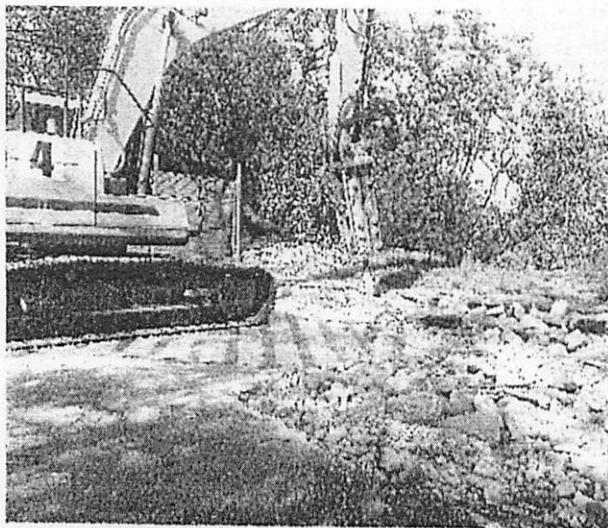
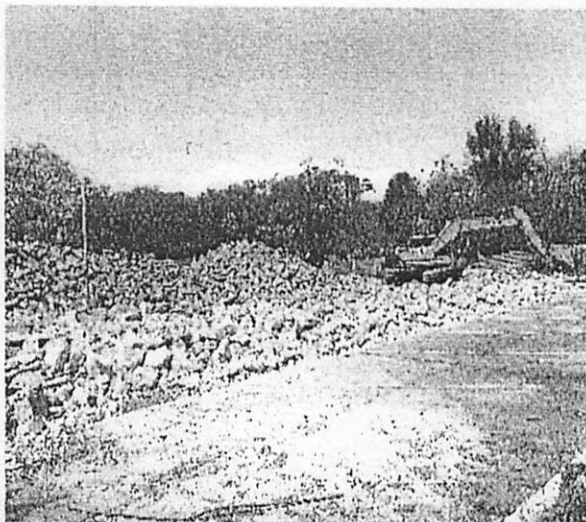
Fotografías Numero 1, y 2; Se observa el proceso de demolición de calles y banquetas en el interior del polígono del proyecto.

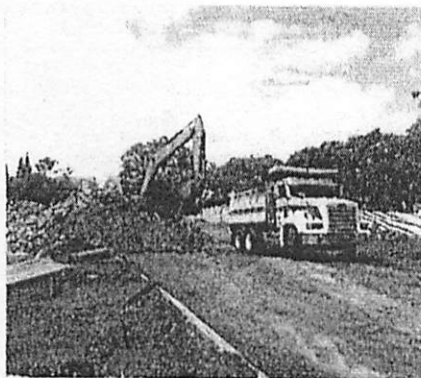
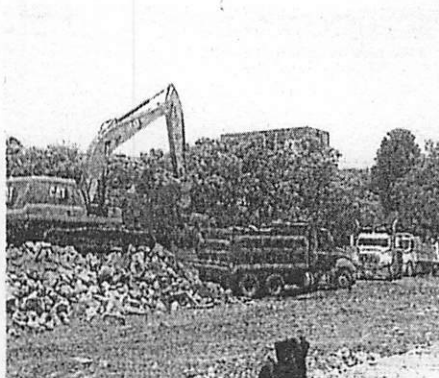
**Fotografías Numero 3, y 4;** Se observa el proceso de retiro de ripio y/o material sobrante por medio de retroexcavadoras y camiones de volteo.

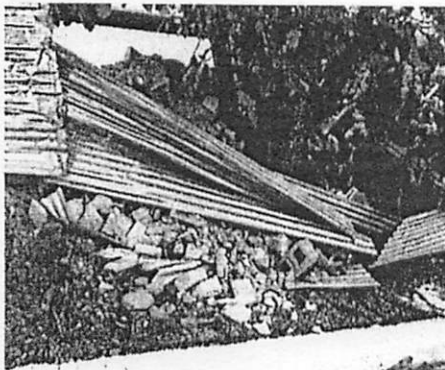
**Fotografías Numero 5, y 6;** Se observa áreas en las cuales existe ripio, e incluso el bloque de ladrillo del ducto de ingreso a la cisterna anterior.

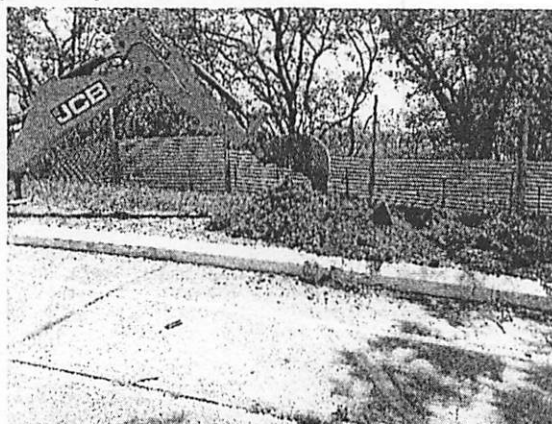
Fotografía Numero 7; Se observa la retroexcavadora realizando el retiro de baldosas de concreto.

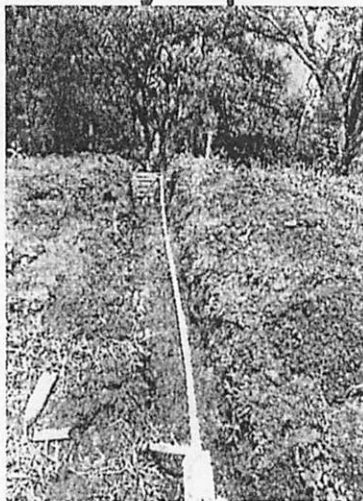
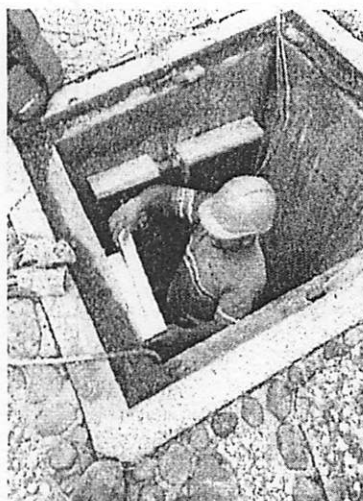
Fotografías Numero 8, y 9; Se observa el retiro de instalaciones eléctricas e hidráulicas dentro del polígono de ejecución del proyecto.

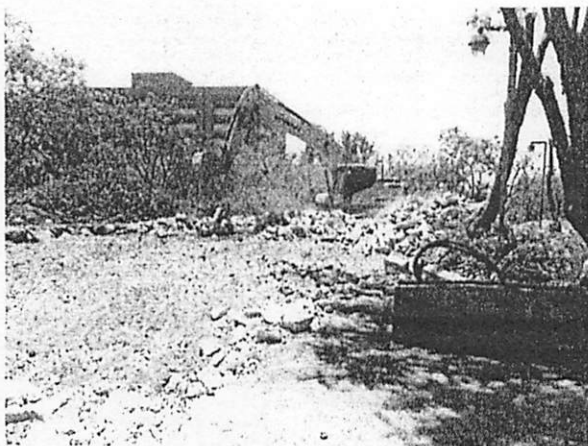
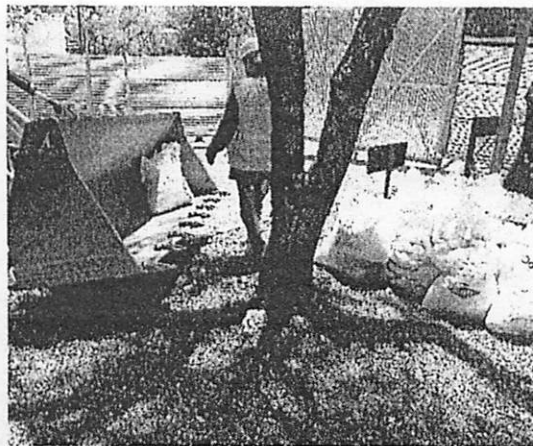
Fotografía Numero 10, y 11; Se observa una retroexcavadora realizando trabajos de limpieza dentro del polígono de ejecución del proyecto.

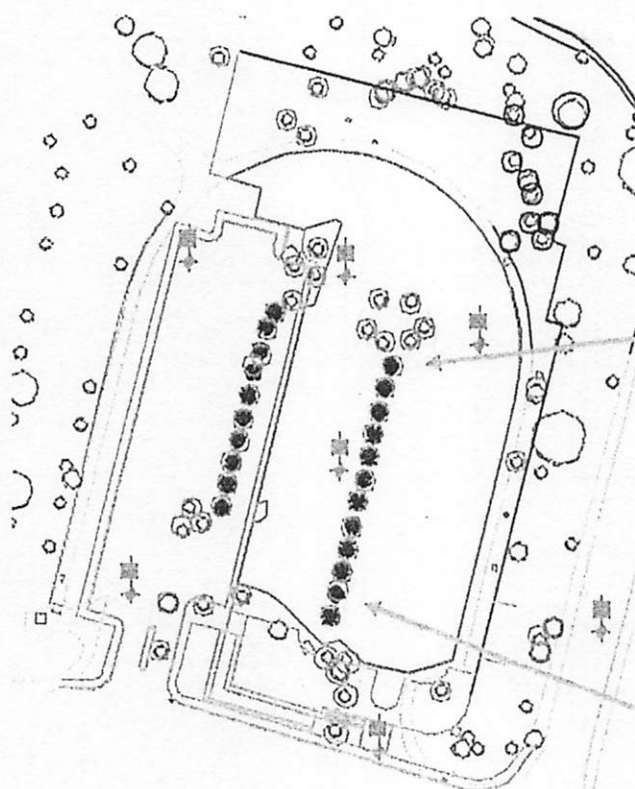
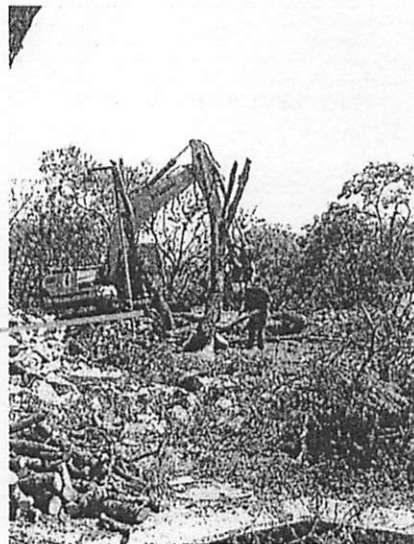
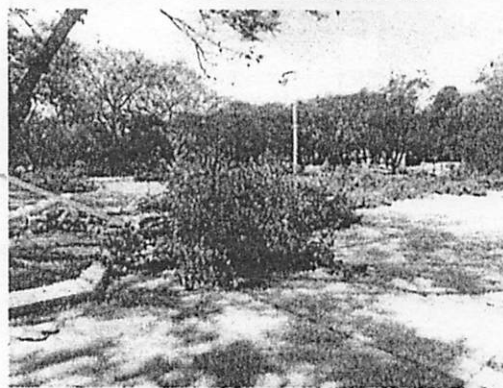
**Imagen Numero 1;** Se observa dibujo del polígono y área total en donde se ejecuta el proyecto de "Construcción del Edificio de la Danza", señalizando el área de ubicación de árboles.

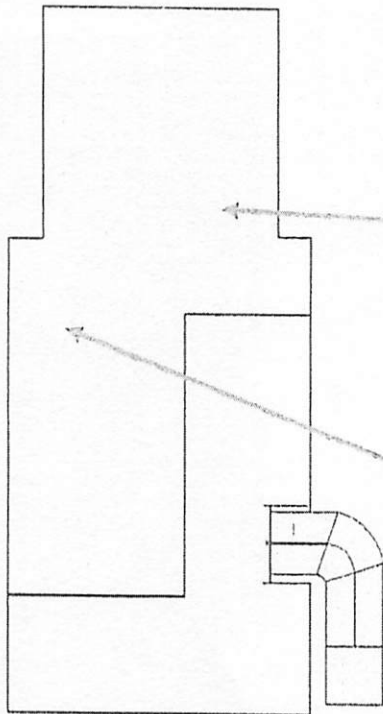
**Imagen Numero 2;** Se observa dibujo del polígono y área total en donde se ejecuta el proyecto de "Construcción del Edificio de la Danza", señalizando el área de ubicación en el cual se realizó la excavación y corte del terreno.

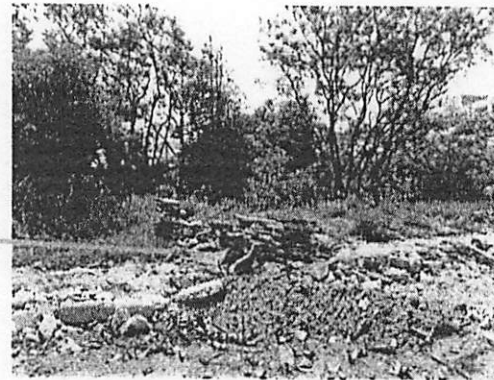
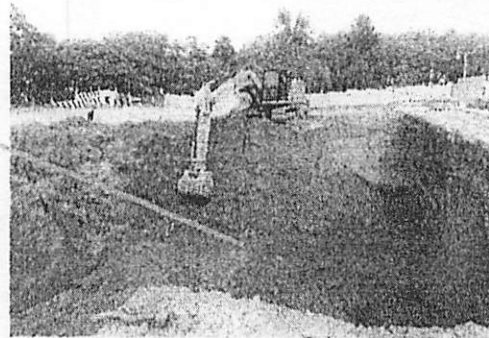
**Fotografías Numero 14, y 15;** Se observa el terreno en su estado original previo a la excavación y el proceso del mismo mediante una retroexcavadora dentro del polígono de ejecución del proyecto.

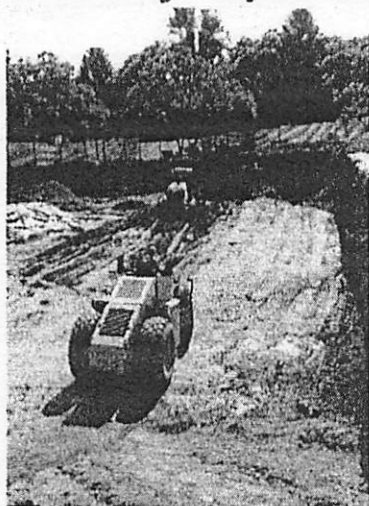
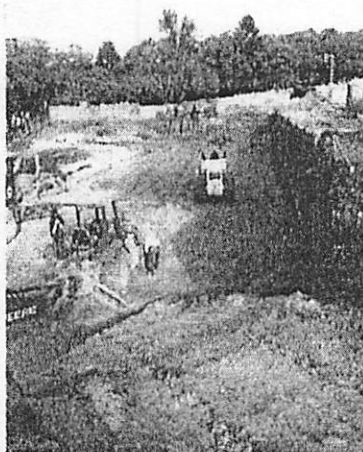
Fotografías Numero 16, y 17; Se observa el proceso con maquinaria industrial dentro del polígono de ejecución del proyecto.

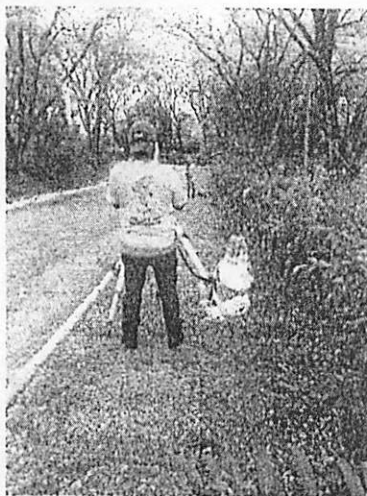
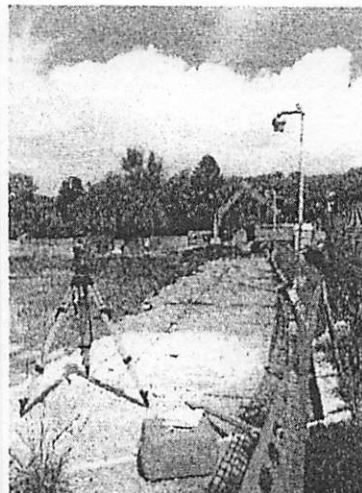
Fotografías Numero 18, y 19; Se observa el proceso de trazo de niveles mediante estación total, dentro del polígono de ejecución del proyecto.

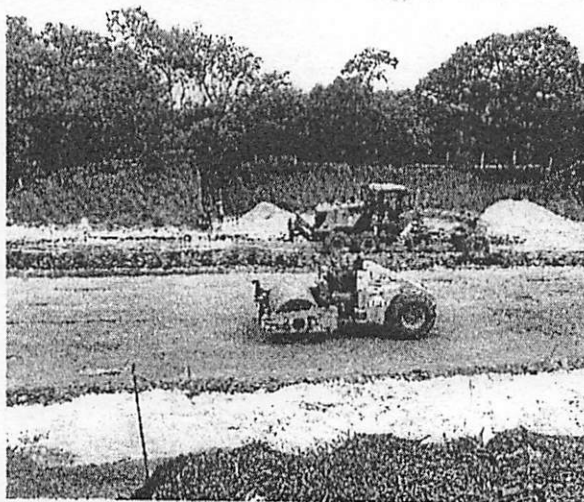
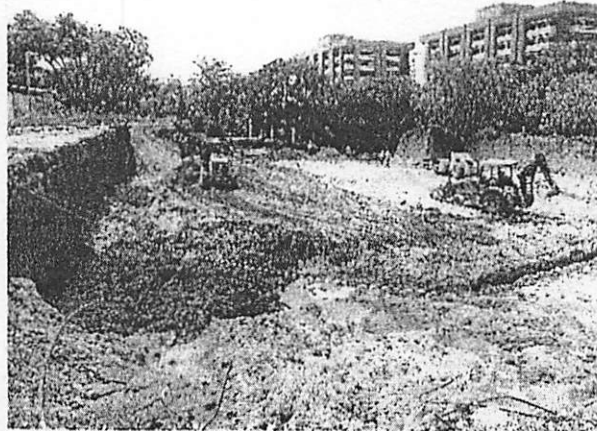
**Fotografías Numero 20, y 21;** Se observa el proceso de mejoramiento de suelo con la aplicación de mezcla de cemento tipo suelo cemento, y compactación mediante maquinaria industrial.

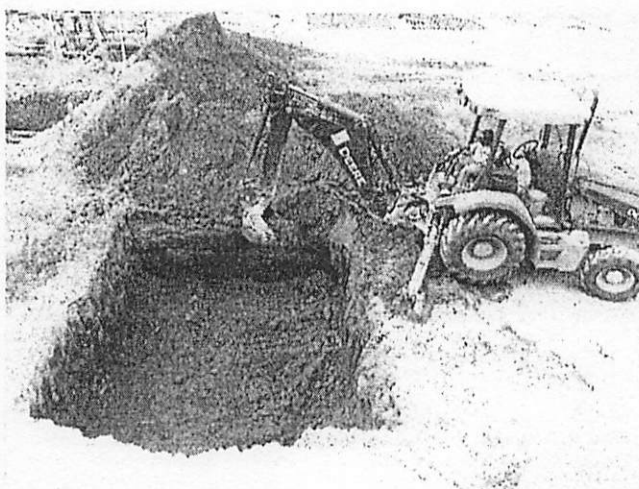
Cabe resaltar que este renglón en teoría fue ejecutado en subsuelo para dar lugar a la cimentación por lo que no puede ser inspeccionado visualmente. A su vez de acuerdo los documentos de cambio en Orden de Trabajo Suplementario No. 2 se incrementaron 63.00 metros cúbicos, los cuales no se han pagado y de acuerdo a la planificación se evidencia que para el sistema de cimentación y estructuras que corresponden al área de taller de enseñanza 2 y 3 no se ejecutaron los elementos estructurales correspondientes, por lo que la empresa ejecutora deberá de esclarecer la ejecución de dicho renglón y la comisión de recepción y liquidación deberá de establecer los criterios correspondientes y realizar la regulación y/o ajuste de las cantidades de acuerdo al Artículo 52, del Reglamento de la Ley de contrataciones del Estado.

Fotografías Numero 22, y 23; Se observa el proceso movimiento de tierras para excavación del área que ocuparan las zapatas y los elementos estructurales.

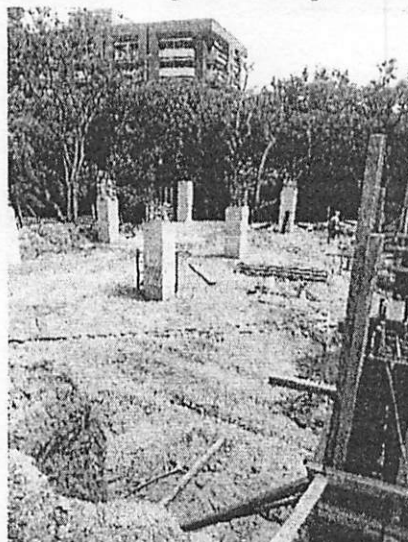
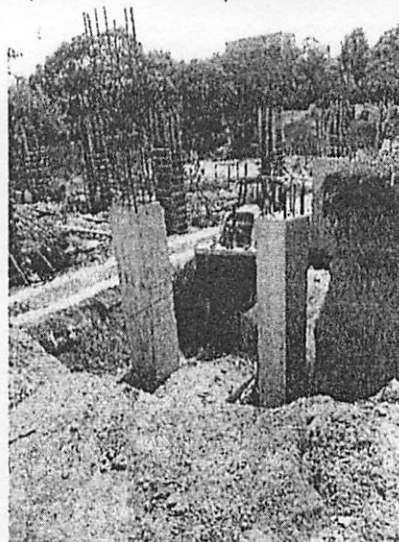
Fotografías Numero 24, y 25; Se observa el proceso movimiento de tierras con maquinaria industrial vertiendo el material selecto ara cubrir cimentación.

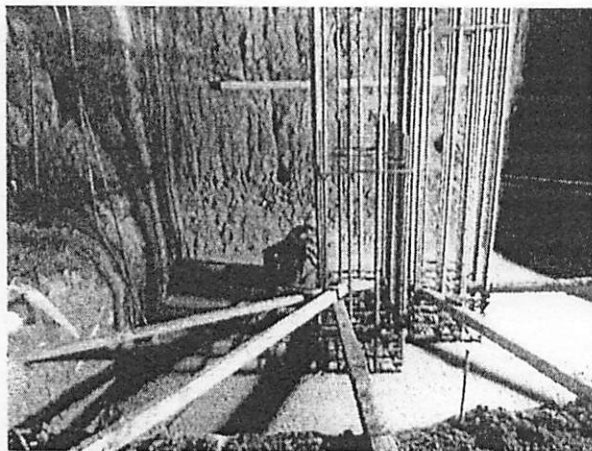
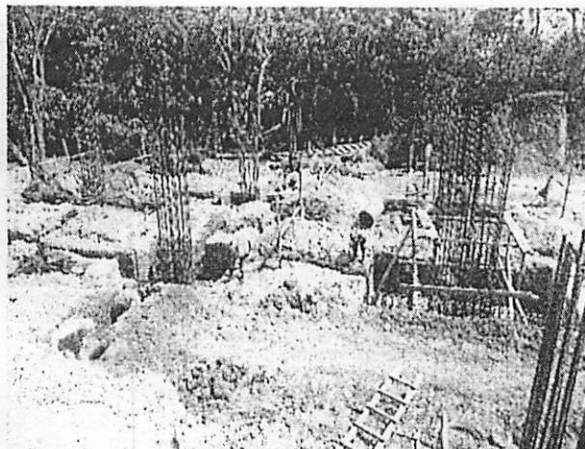
Fotografías Numero 26, y 27; Se observa el proceso de implementación de armadura de hierro para zapatas, así como la fundición de concreto de las mismas.

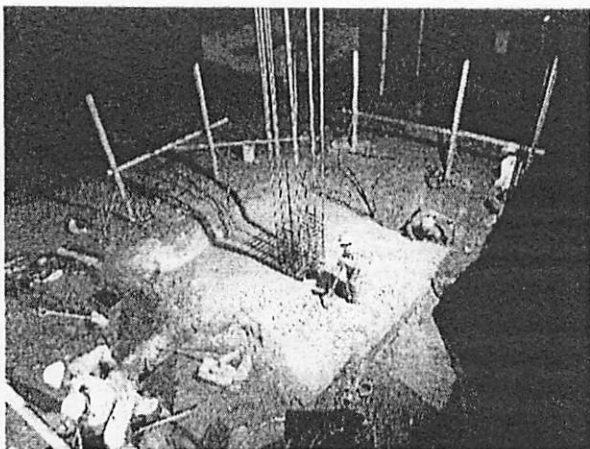
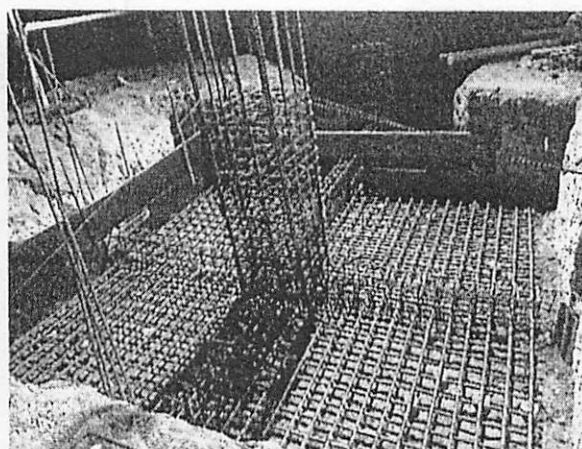
**Fotografías Numero 28, y 29;** Se observa el proceso de implementación de armadura de hierro para zapatas, así como la fundición de concreto de las mismas.

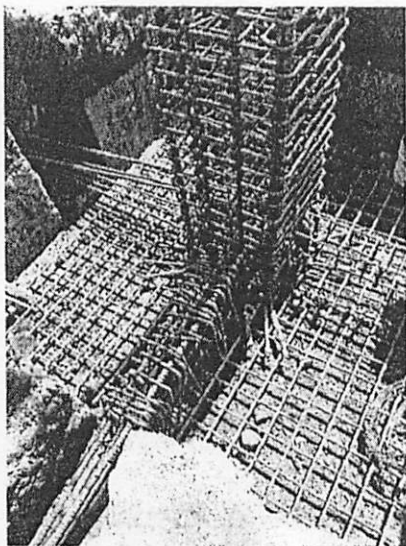
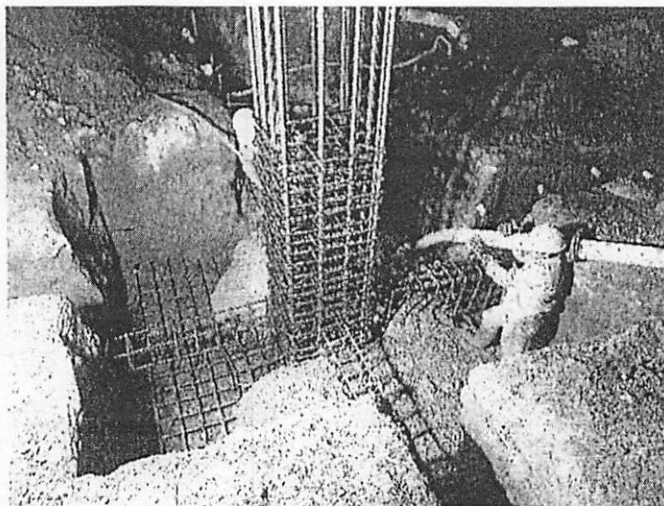
**Fotografías Numero 30, y 31;** Se observa el proceso de implementación de armadura de hierro para zapatas, así como la fundición de concreto de las mismas.

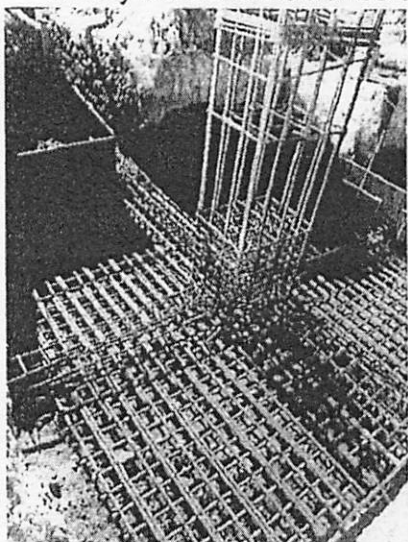
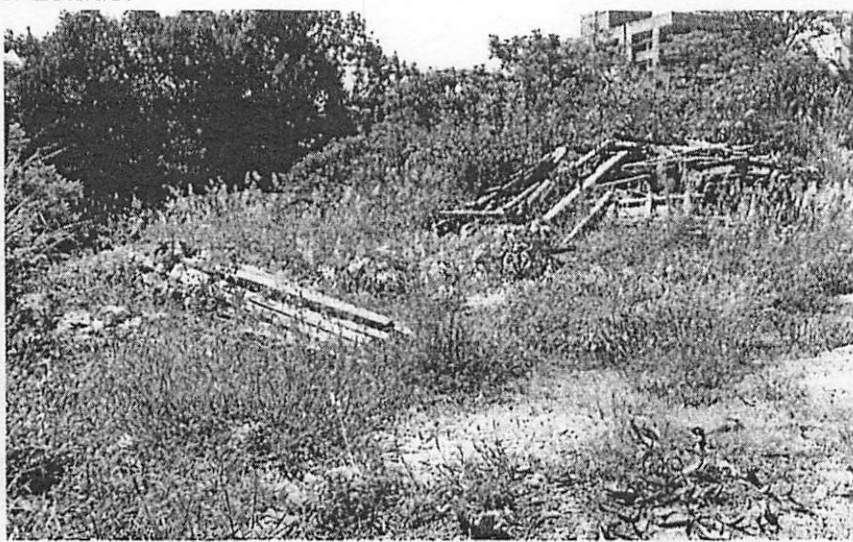
**Fotografía Numero 32;** Se observa el proceso de implementación de armadura de hierro para zapatas y el área sin ejecutar en donde se plantea la integración de 6 zapatas, para elementos estructurales de talleres de enseñanza 2 y 3.

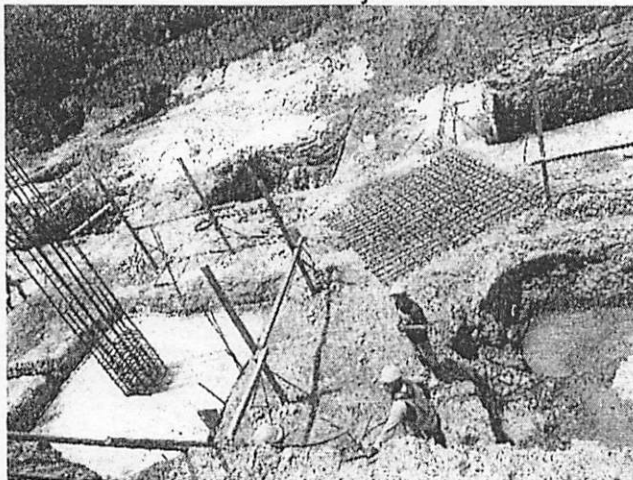
**Fotografía Numero 33;** Se observa el proceso de implementación de armadura de hierro para zapatas, y la fundición de concreto para las mismas.

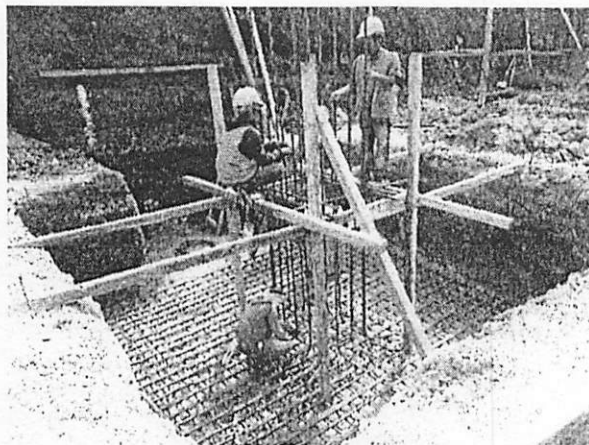
**Fotografía Numero 34;** Se observa el proceso de implementación de armadura de hierro para zapatas, y la fundición de concreto para las mismas.

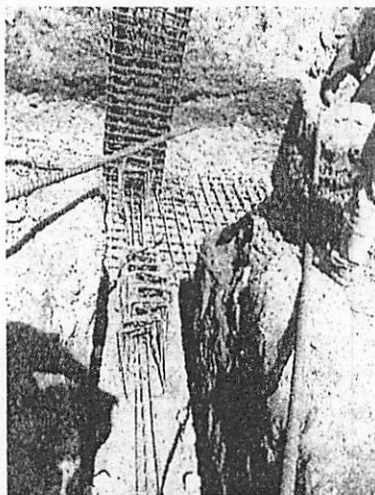
Fotografía Numero 35; Se observa el proceso de implementación de armadura de hierro para zapatas.

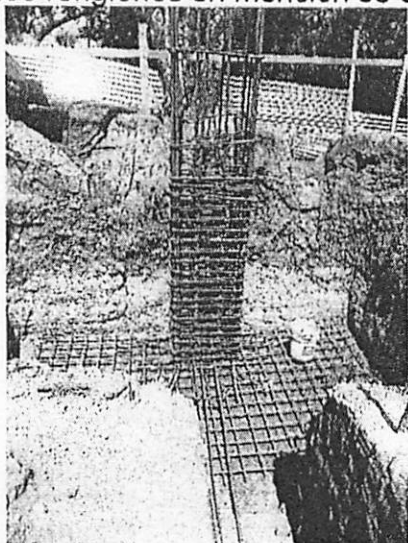
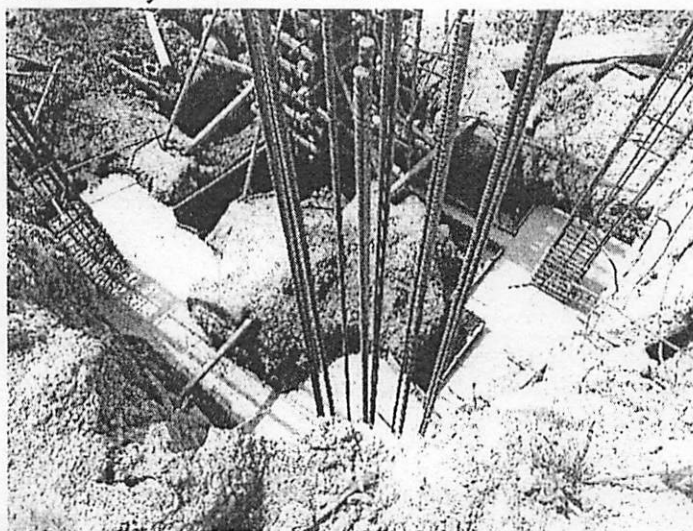
**Fotografías Numero 36, y 37;** Se observa el proceso de implementación de armadura de hierro para zapatas, y la fundición de concreto para las mismas.

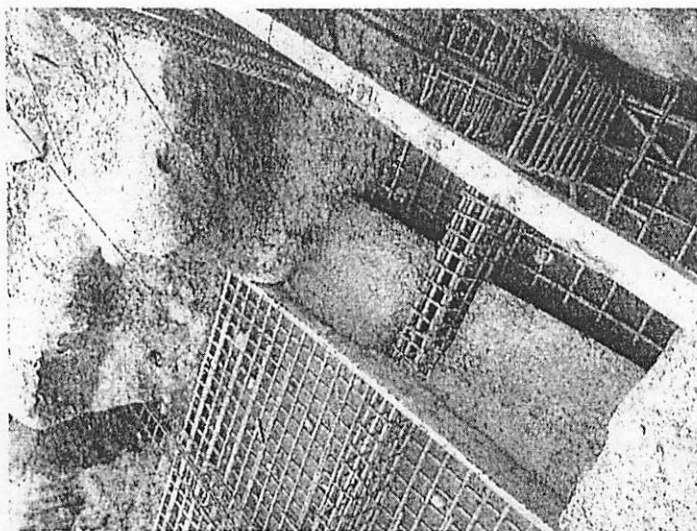
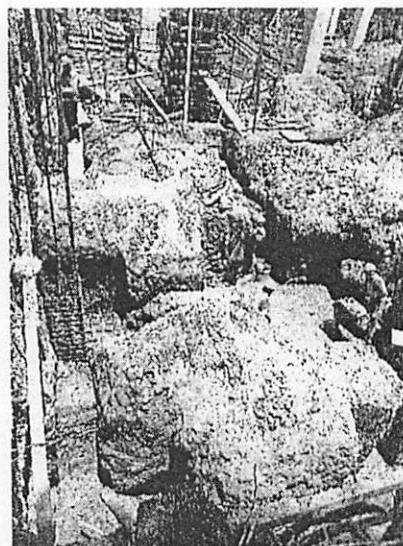
Fotografías Numero 38, y 39; Se observa el proceso de implementación de armadura de hierro para zapatas, y la fundición de concreto para las mismas.

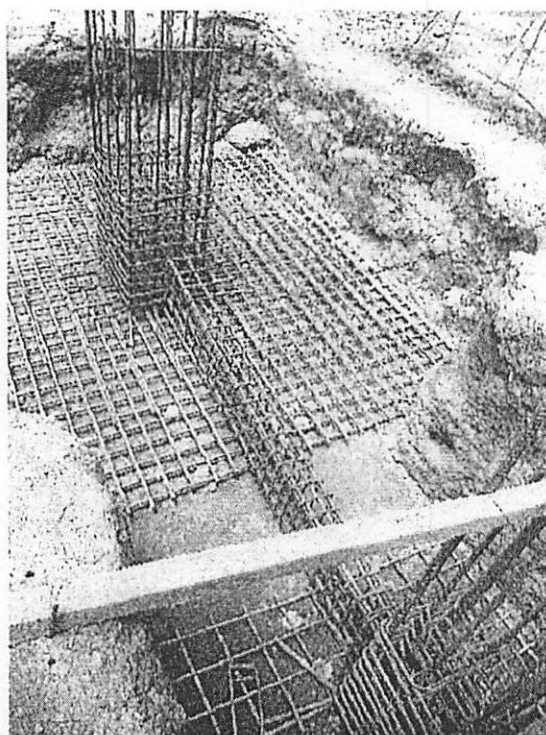
Fotografía Numero 40; Se observa el proceso de implementación de armadura de hierro para viga de cimentación.

Cabe resaltar que este renglón en teoría fue ejecutado en subsuelo para dar lugar a la cimentación sin embargo, al inspeccionar visualmente el área y de acuerdo a la planificación se evidencia que en las áreas que corresponden al área de taller de enseñanza 2 y 3 no se ejecutaron los elementos estructurales correspondientes a la solera de amarre SA-1, por lo que se considera existe una diferencia de metraje que no se ejecutó, por lo que la comisión de recepción y liquidación deberá de establecer los criterios correspondientes y realizar la regulación y/o ajuste de las cantidades de acuerdo al Artículo 52, del Reglamento de la Ley de contrataciones del Estado.

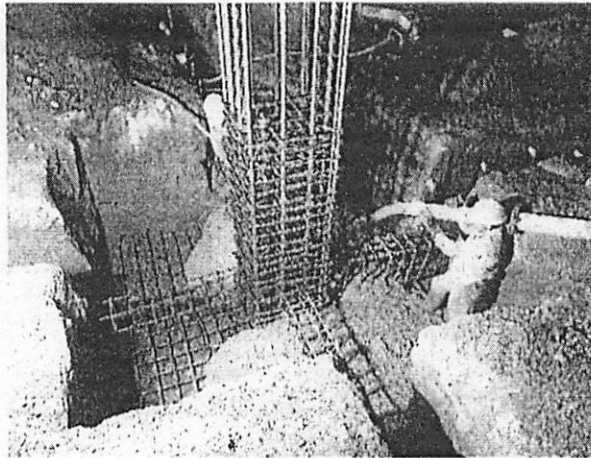
Fotografía Numero 42; Se observa el proceso de implementación de armadura de hierro para solera de amarre, así como el proceso de fundición de concreto.

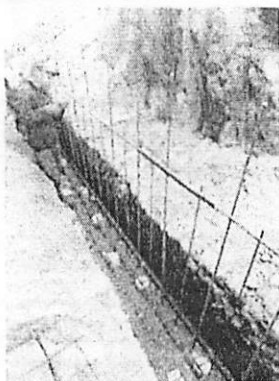
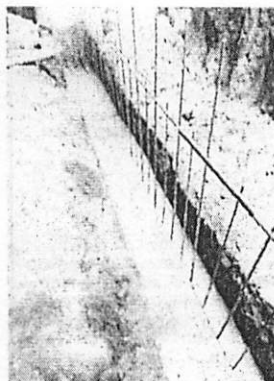
Fotografías Numero 43, y 44; Se observa el proceso de implementación de armadura de hierro para cimiento, así como el proceso de fundición de concreto.

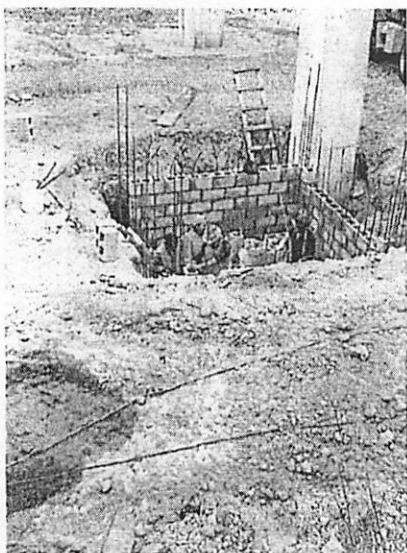
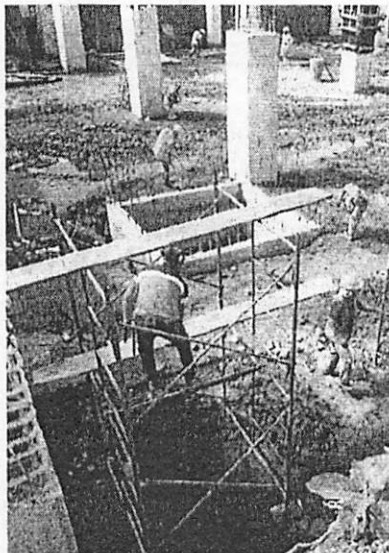
Fotografías Numero 45, y 46; Se observa el proceso de levantado de muro de contención en área de elevador, relleno y limpieza de la misma.

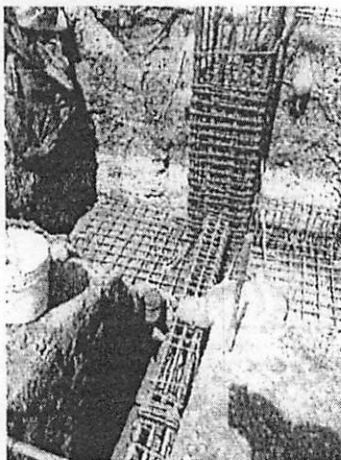
Fotografía Numero 41; Se observa el proceso de implementación de armadura de hierro para viga de cimentación.

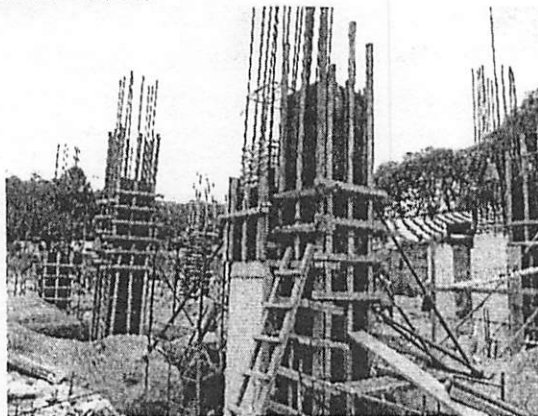
Fotografía Numero 47; Se observa el proceso de implementación de armadura de hierro para columna, así como el proceso de encofrado y fundición de concreto.

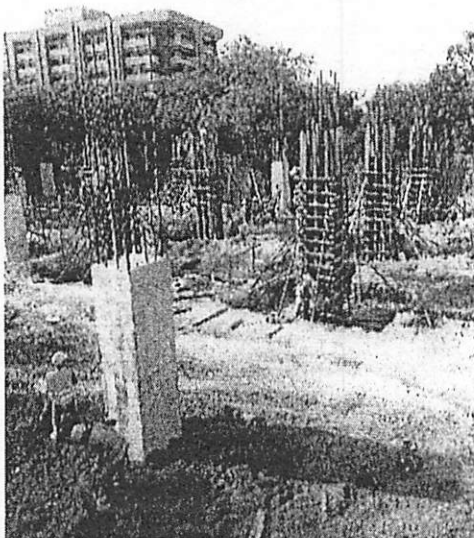
**Fotografía Numero 48;** Se observa el proceso de implementación de armadura de hierro para columna, así como el proceso de encofrado y fundición de concreto, a su vez se observan columnas ya fundidas y completas.

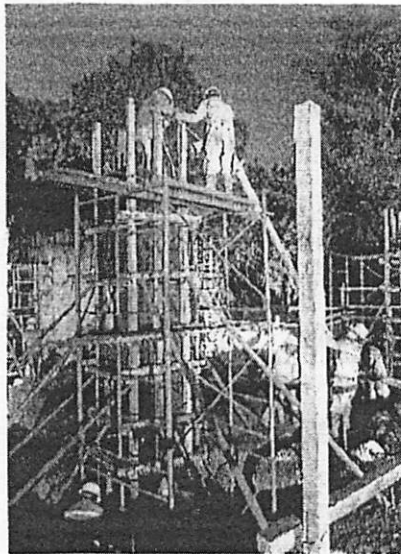
Fotografía Numero 49; Se observa el proceso de implementación de armadura de hierro para columna, así como el proceso de encofrado y fundición de concreto.

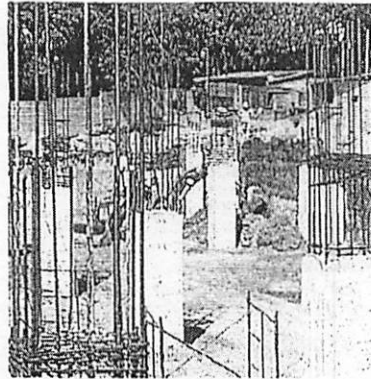
Fotografía Numero 50; Se observa el proceso de implementación de armadura de hierro para columna, así como el proceso de encofrado y fundición de concreto, a su vez se observan columnas ya fundidas y completas.

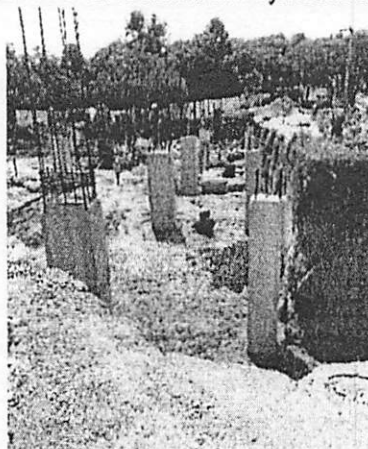
Fotografía Numero 51; Se observa el proceso de implementación de armadura de hierro para columna, así como el proceso de encofrado y fundición de concreto, a su vez se observan columnas ya fundidas y completas.

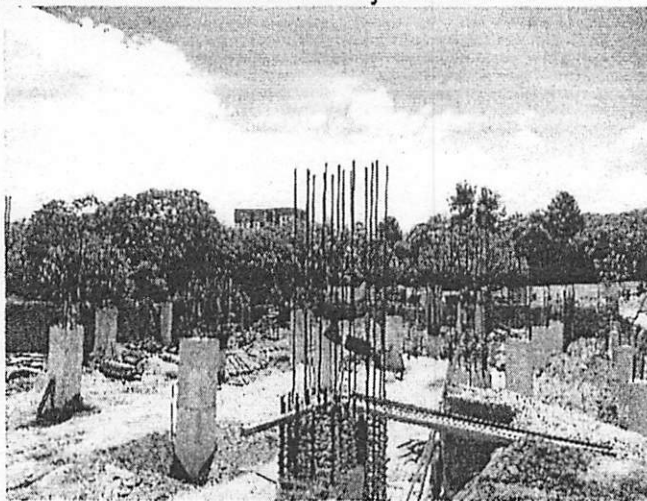
Fotografía Numero 52; Se observa el proceso de implementación de armadura de hierro para columna, así como el proceso de encofrado y fundición de concreto, a su vez se observan columnas ya fundidas y completas.

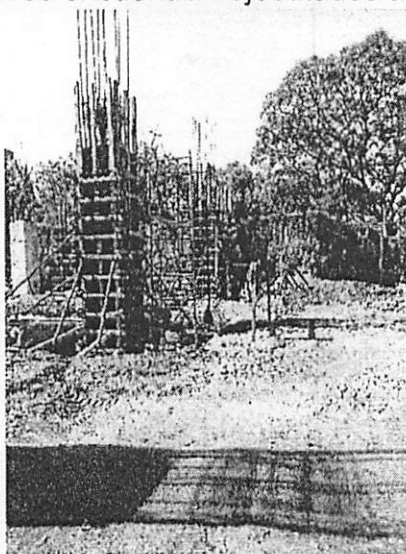
**Fotografía Numero 53;** Se observa el proceso de implementación de armadura de hierro para columna, así como el proceso de encofrado y fundición de concreto, a su vez se observan columnas ya fundidas y completas.

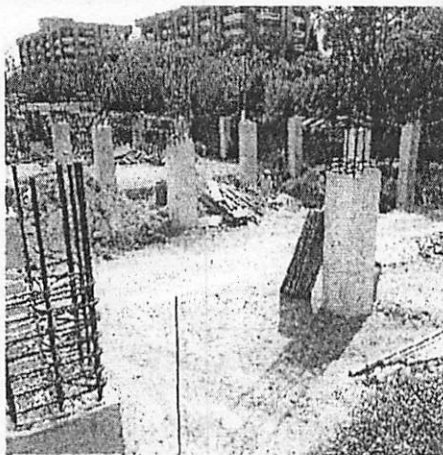
Fotografía Numero 53; Se observa el proceso de implementación de armadura de hierro para columna, así como el proceso de encofrado y fundición de concreto, a su vez se observan columnas ya fundidas y completas.

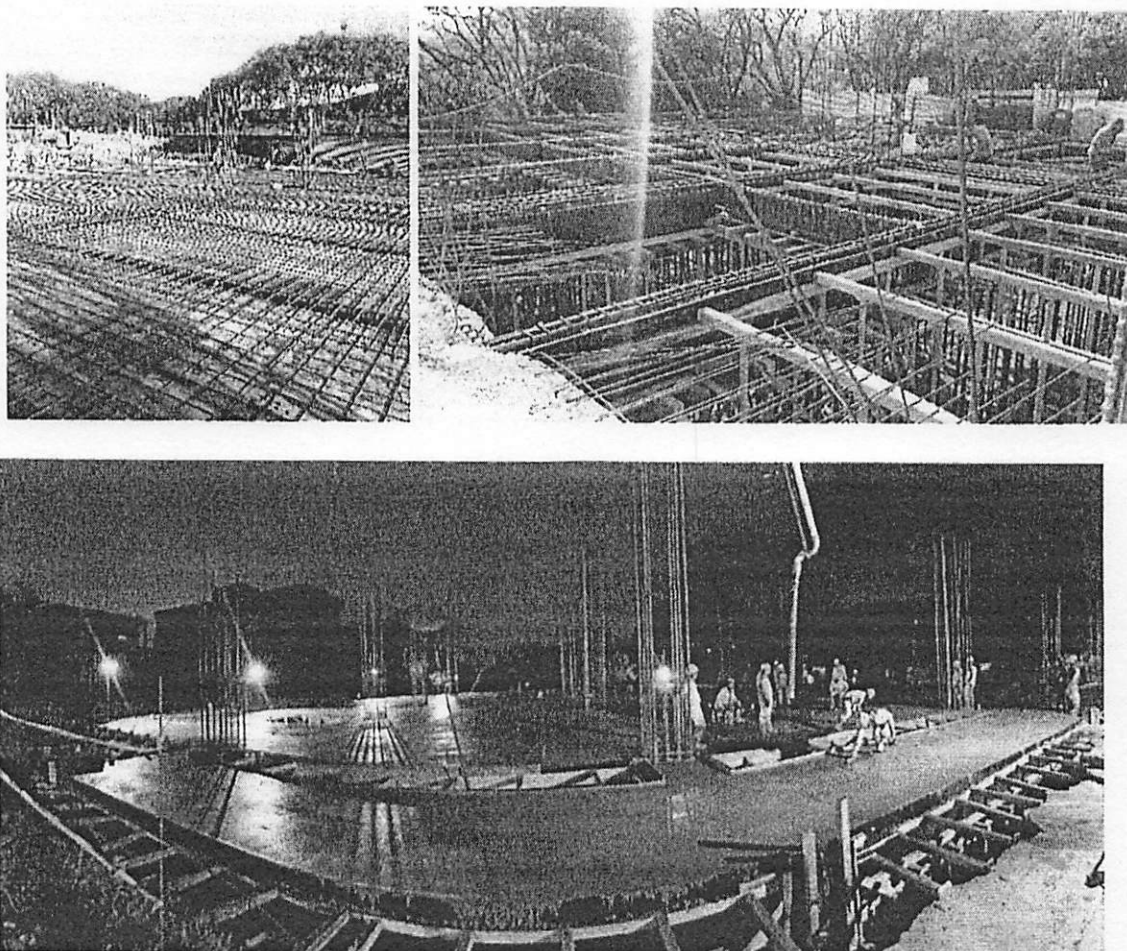
Fotografías Numero 54, 55, y 56; Se observa el proceso de implementación de armadura de hierro para losa, así como el proceso de encofrado y fundición de concreto, a su vez se observa la continuidad de armadura para vigas del primer nivel.

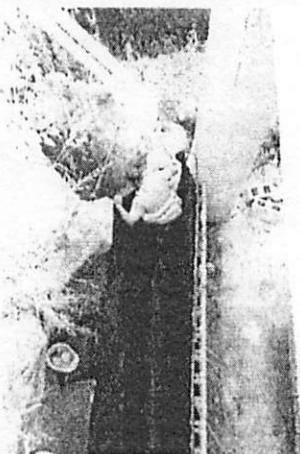
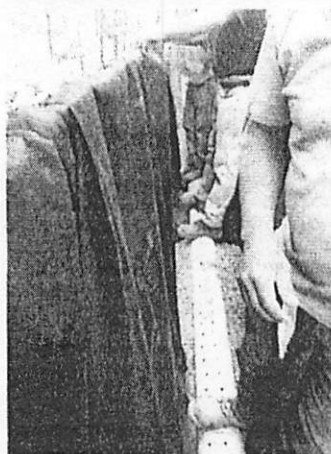
Fotografías Numero 57 y 58; Se observa el proceso de implementación de geotextil, tubería de PVC corrugado con perforación para captación de aguas y piedrín.

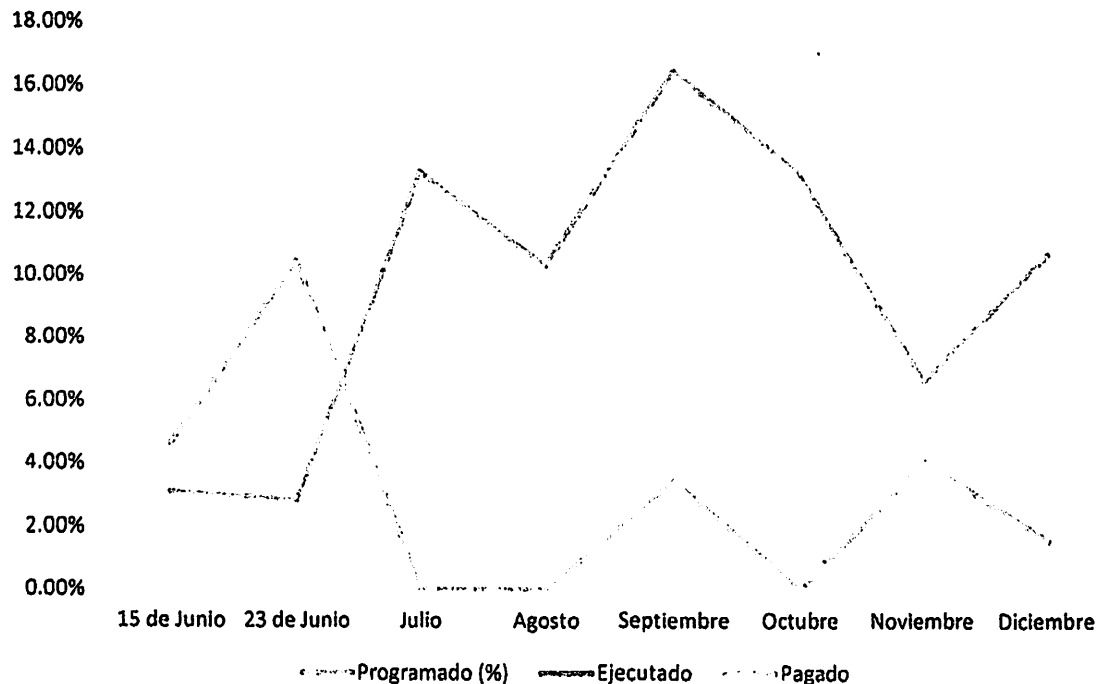
#### Curva de Ejecucion Financiera 2023

Control de avance financiero, fecha: a diciembre 2023. Fuente: Elaboración propia

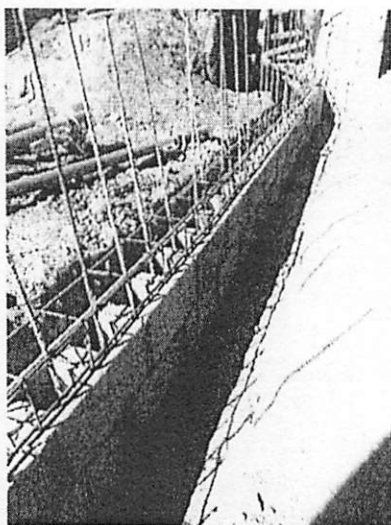
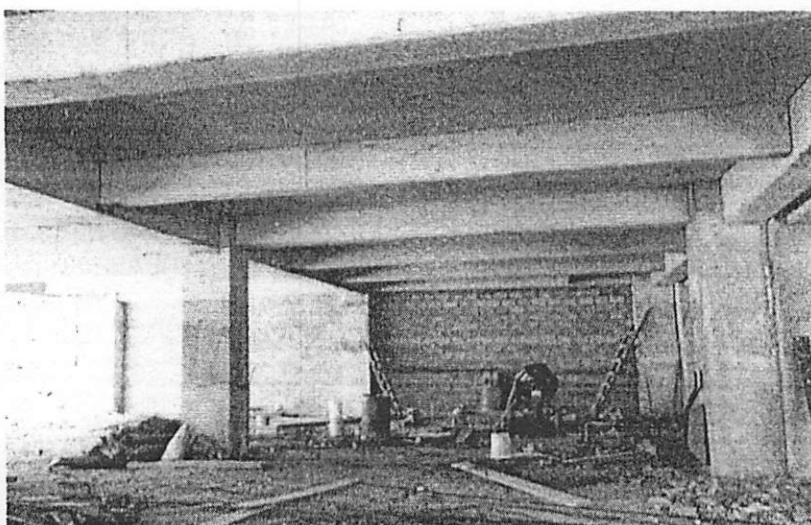
**Fotografías Numero 59 y 60;** Se observa el proceso de implementación de muro de contención armado de solera de humedad y colocación de pines en cada agujero.

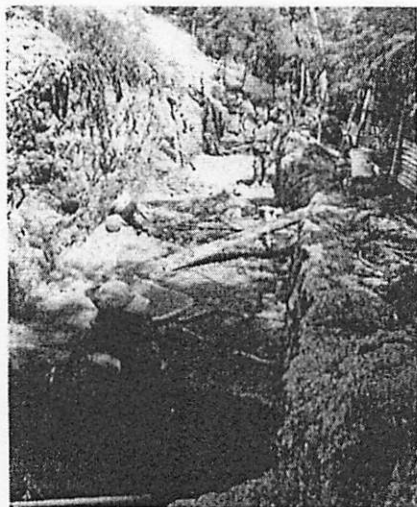
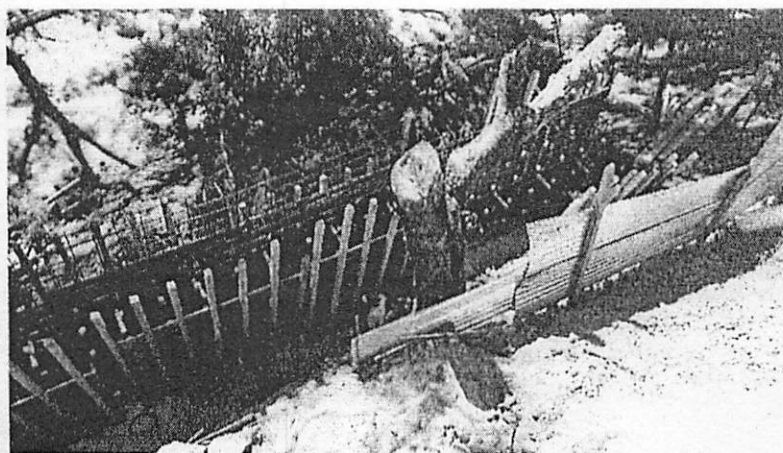
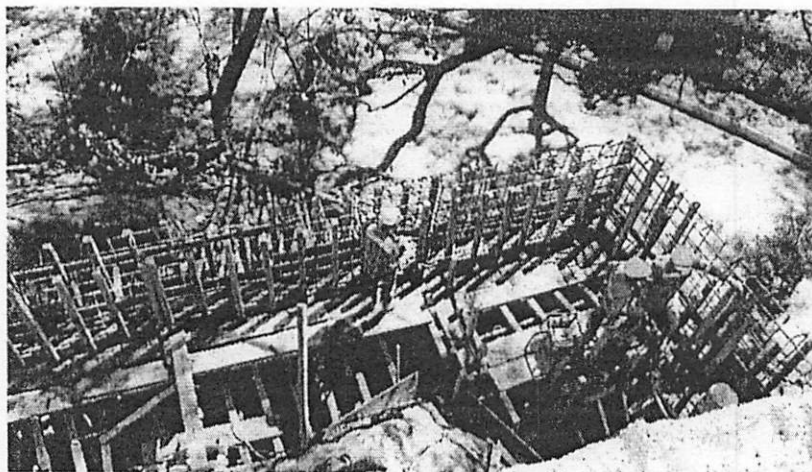
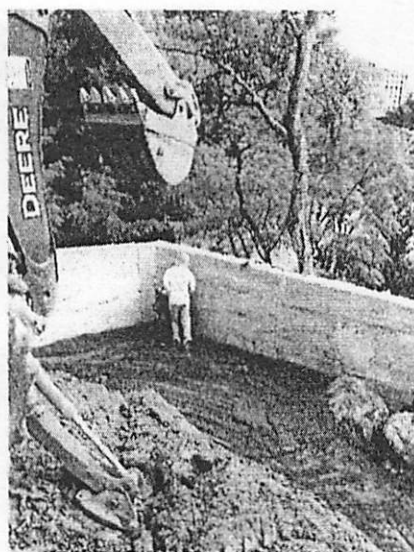
Fotografías Numero 61, 62, 63, y 64; Se observa el proceso excavación e implementación de armadura para muro de contención en voladizo, proceso de encofrado y apuntalamiento, y sección de muro ya fundido y seco con el proceso de relleno de material selecto.

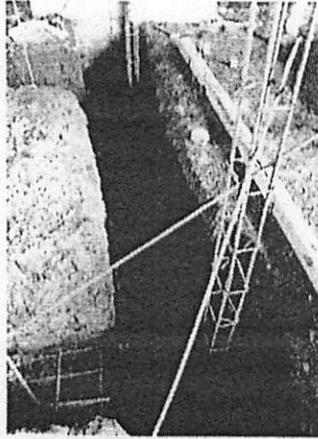
Fotografías Numero 65, y 66; Se observa el proceso de implementación de armadura de hierro para cimiento, así como el proceso de fundición de concreto.

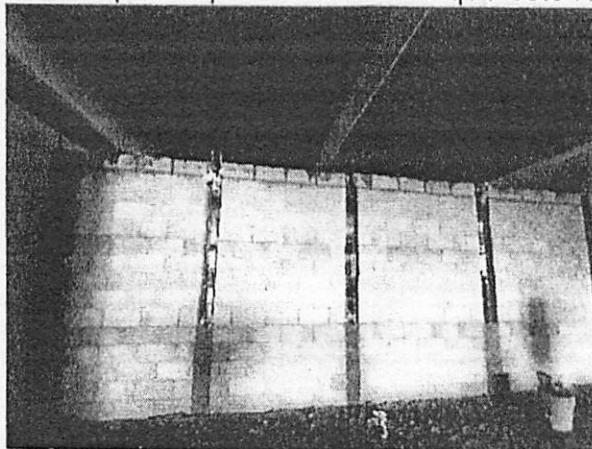
Fotografías Numero 67; Se observa el proceso de levantado de mampostería de block con elementos estructurales de forma vertical y horizontal.

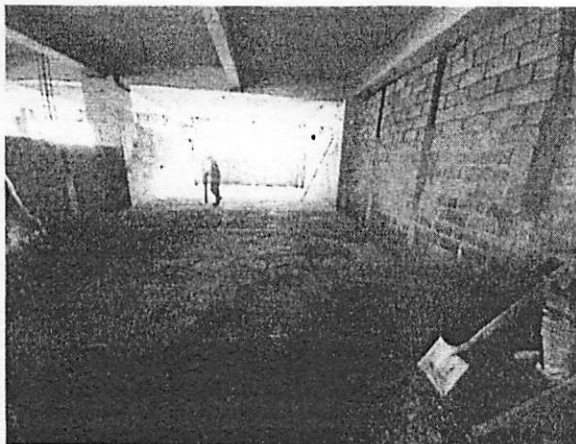
**Fotografías Numero 67;** Se observa el proceso de levantado de mampostería de block con elementos estructurales de forma vertical y horizontal.

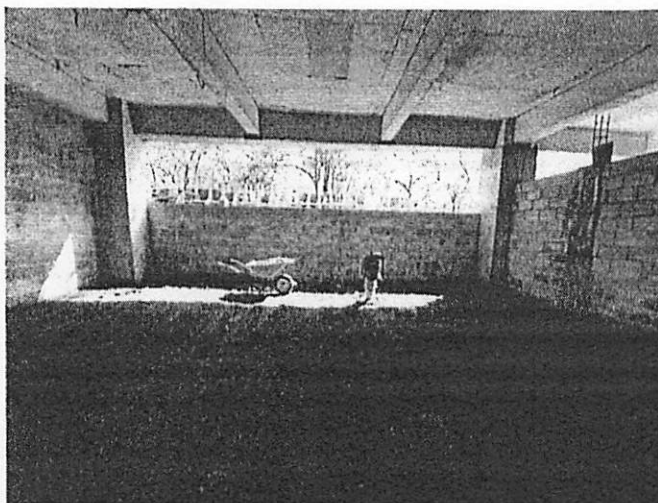
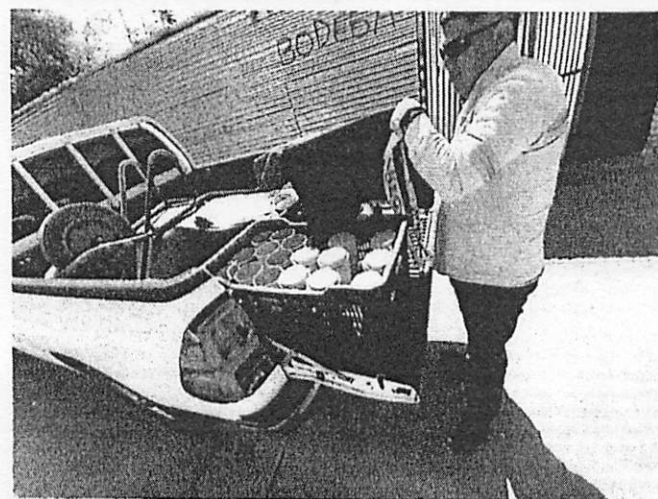
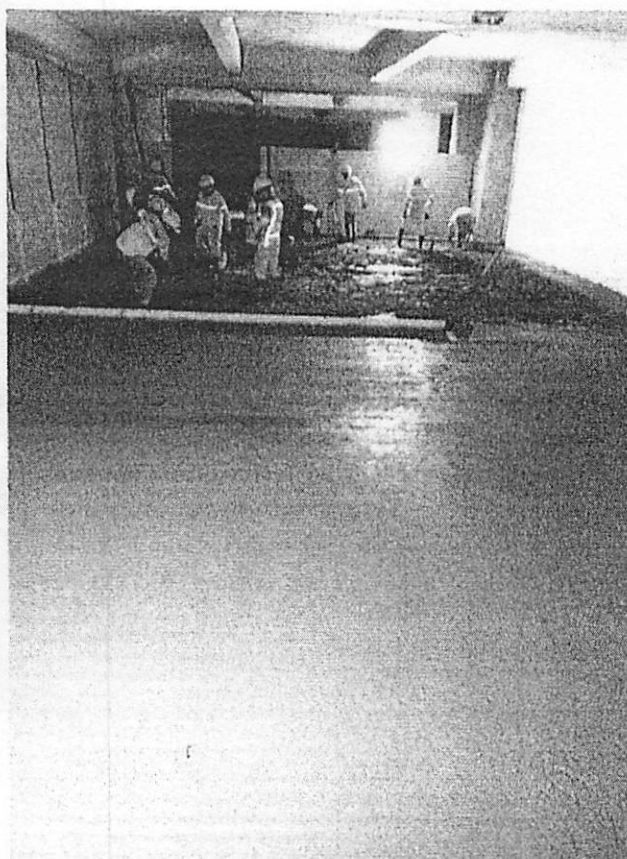
Fotografías Numero 68, 69, y 70; Se observa el proceso de preparación de la subrasante para dar lugar a la fundición de concreto y el proceso de extracción de testigos para las pruebas de laboratorio.

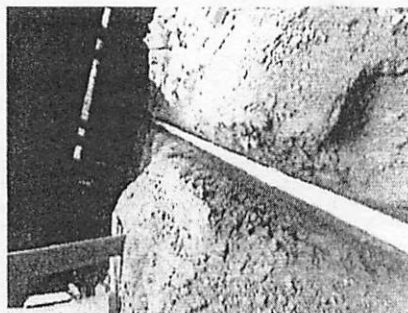
Fotografías Numero 71; Se observa el proceso de instalación de tubería de 6".

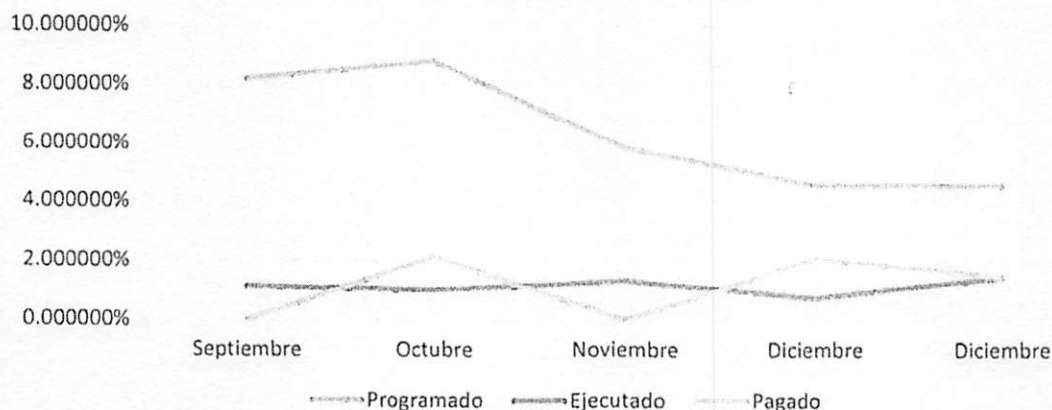
Control de avance financiero, fecha: a diciembre 2025. Fuente: Elaboración propia

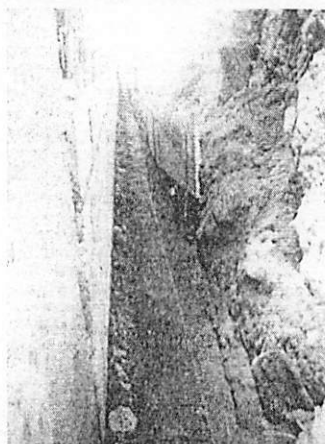
Durante la ejecución del relleno se brindó acompañamiento por parte de esta supervisión, por lo que se considera que es factible de acuerdo a lo ejecutado, tomar en cuenta la ejecución de dicho renglón, y el monto que le correspondete, el cual representa un porcentaje del 100.00000000% del renglón, que equivale a un monto de Q. 51,660.80.

Fotografías Numero 72; Se observa el proceso de preparación del área mediante el proceso de compactación por capas.
