Ref.: EI CONTRATO ADMINISTRATIVO NÚMERO MCD GUION DGA GUION CIENTO TREINTA GUION DOS MIL VEINTITRES (MCD-DGA-130-2023) Y SUS MODIFICACIONES, PARA LA EJECUCIÓN DEL PROYECTO: CONSTRUCCIÓN EDIFICIO DE LA DANZA, CENTRO CULTURAL MIGUEL ANGEL ASTURIAS GUATEMALA, GUATEMALA.

# INFORME PORMENORIZADO

Municipio de Guatemala, departamento de Guatemala, de 03 agosto de 2026

Supervisor  
Arq. Rony Amílcar Chávez Rivera  
Colegiado No. 1,021

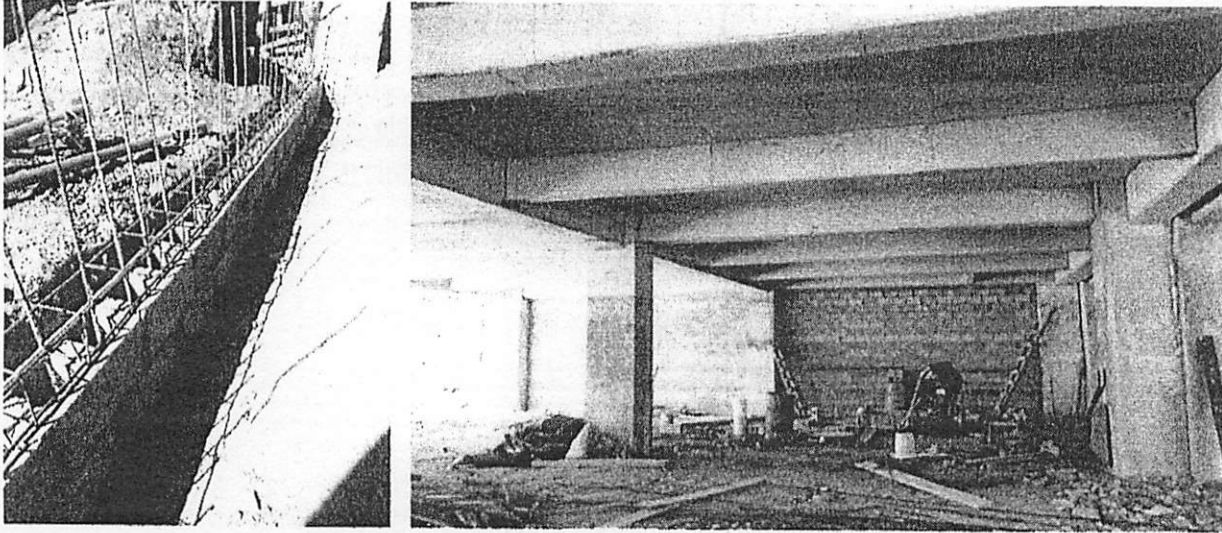
Fotografías Numero 73 y 74; Se observa el proceso de implementación de muro de contención armado de solera de humedad y colocación de pines en cada agujero.

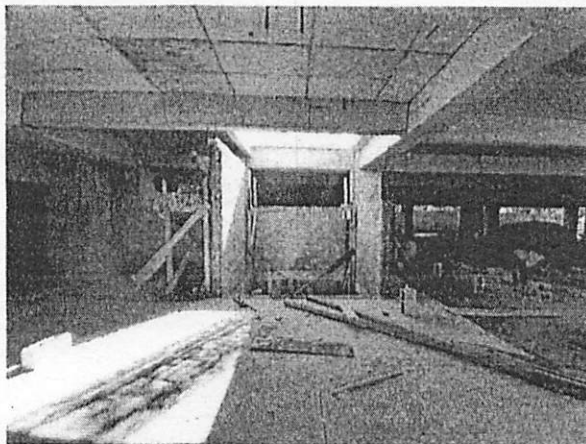
Fotografías Numero 77; Se observa el proceso de levantado de muro de block de 0.19 x 0.19 x 0.39 m clase A.

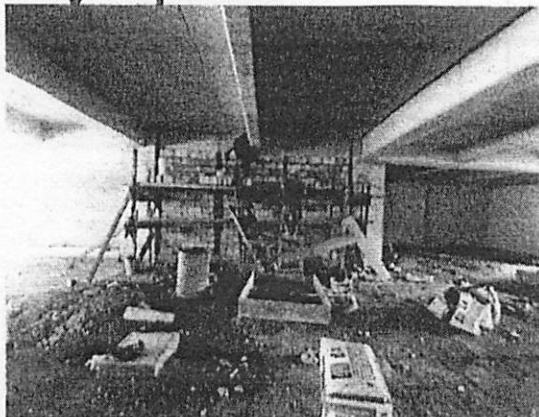
Fotografías Numero 78; Se observa el proceso de levantado de muro de block de 0.10 x 0.19 x 0.39 m.

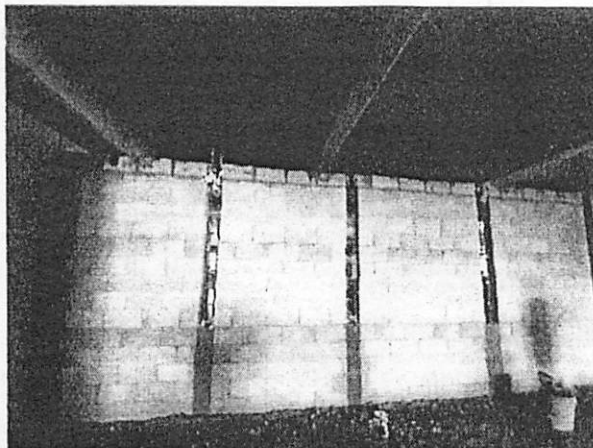
Fotografías Numero 79; Se observa el proceso de levantado de mampostería de block con elementos estructurales de forma vertical y horizontal.

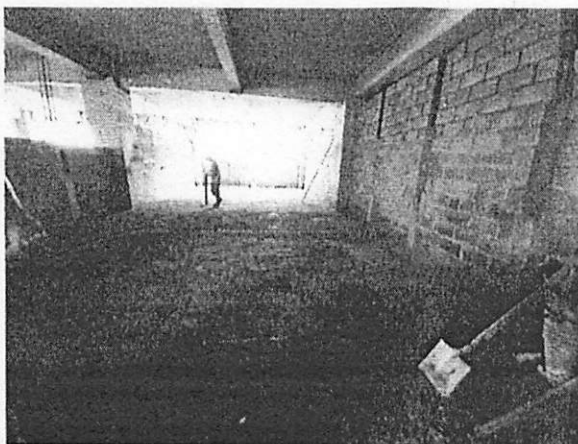
Fotografías Numero 80; Se observa el proceso de levantado de mampostería de block con elementos estructurales de forma vertical y horizontal.

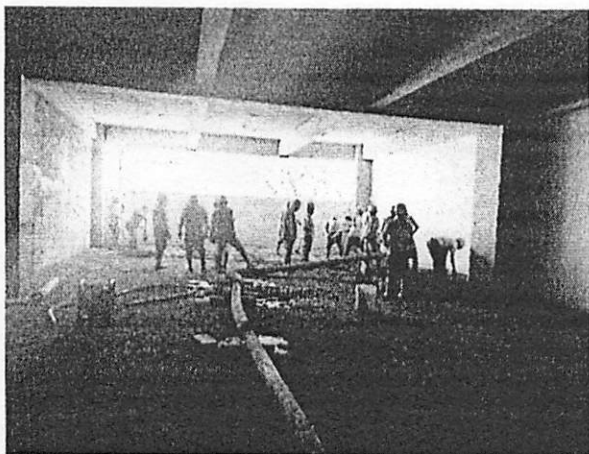
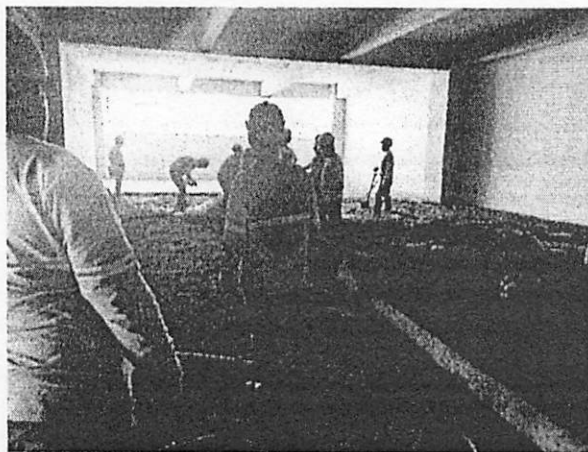
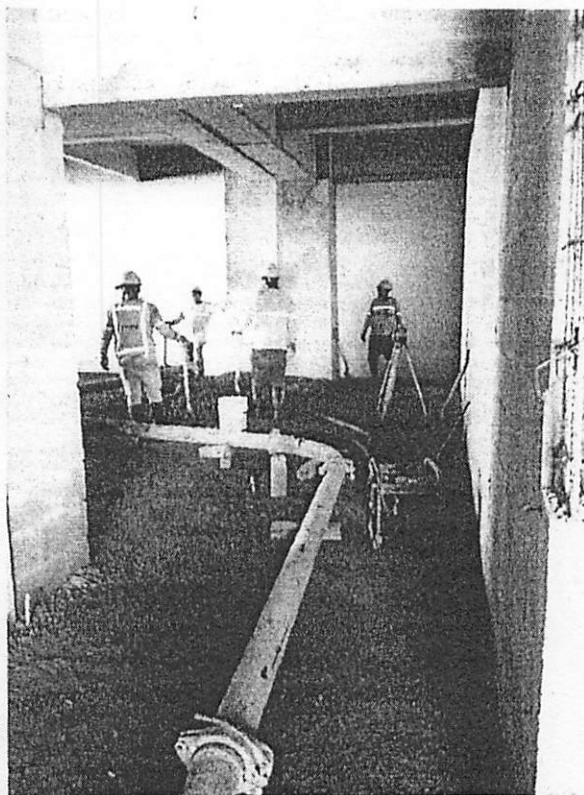
**Fotografías Numero 81, 82, y 83;** Se observa el proceso de preparación de la subrasante para dar lugar a la fundición de concreto y el proceso de extracción de testigos para las pruebas de laboratorio.

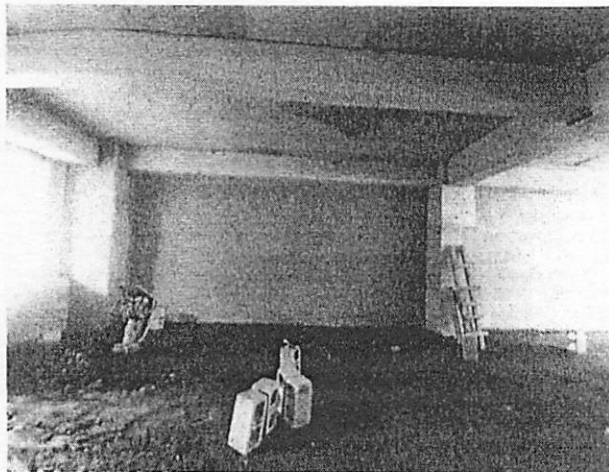
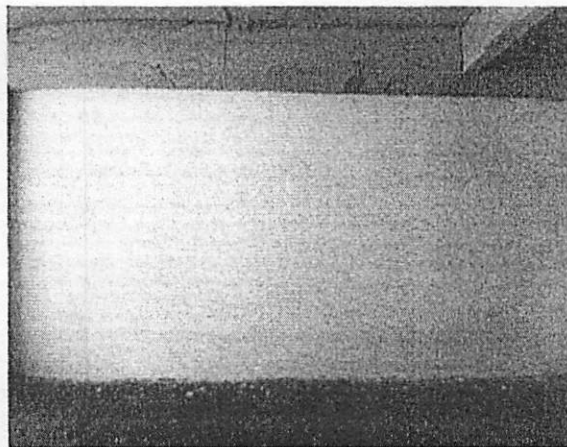
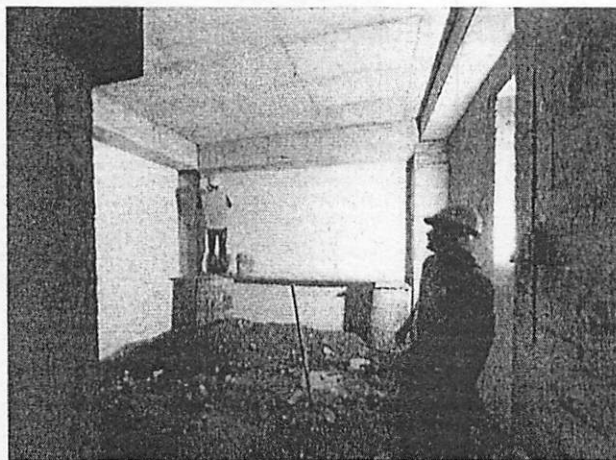
Fotografías Numero 84, 85, y 86; Se observa el proceso de aplicación de repellos, cernidos, alisado más aplicación de pintura.

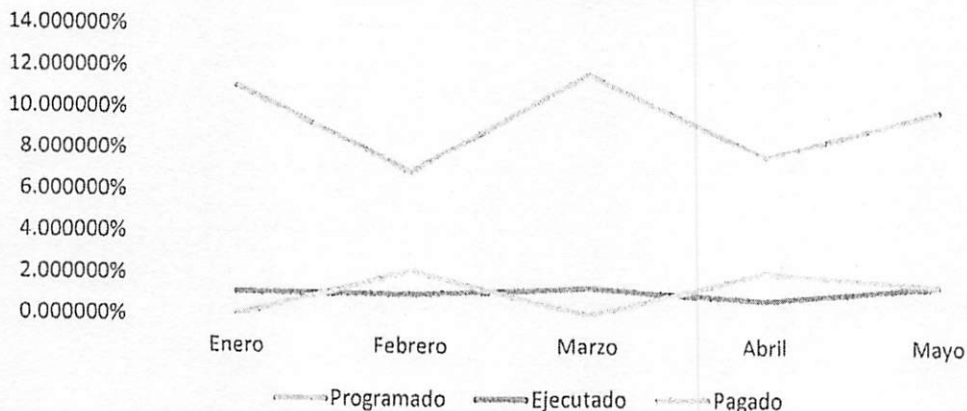
Control de avance financiero, fecha: a mayo 2026. Fuente: Elaboración propia
